# L'arte del “riciclo”

## Logiche di cantiere e reimpiego di frammenti di pavimentazioni a Ostia

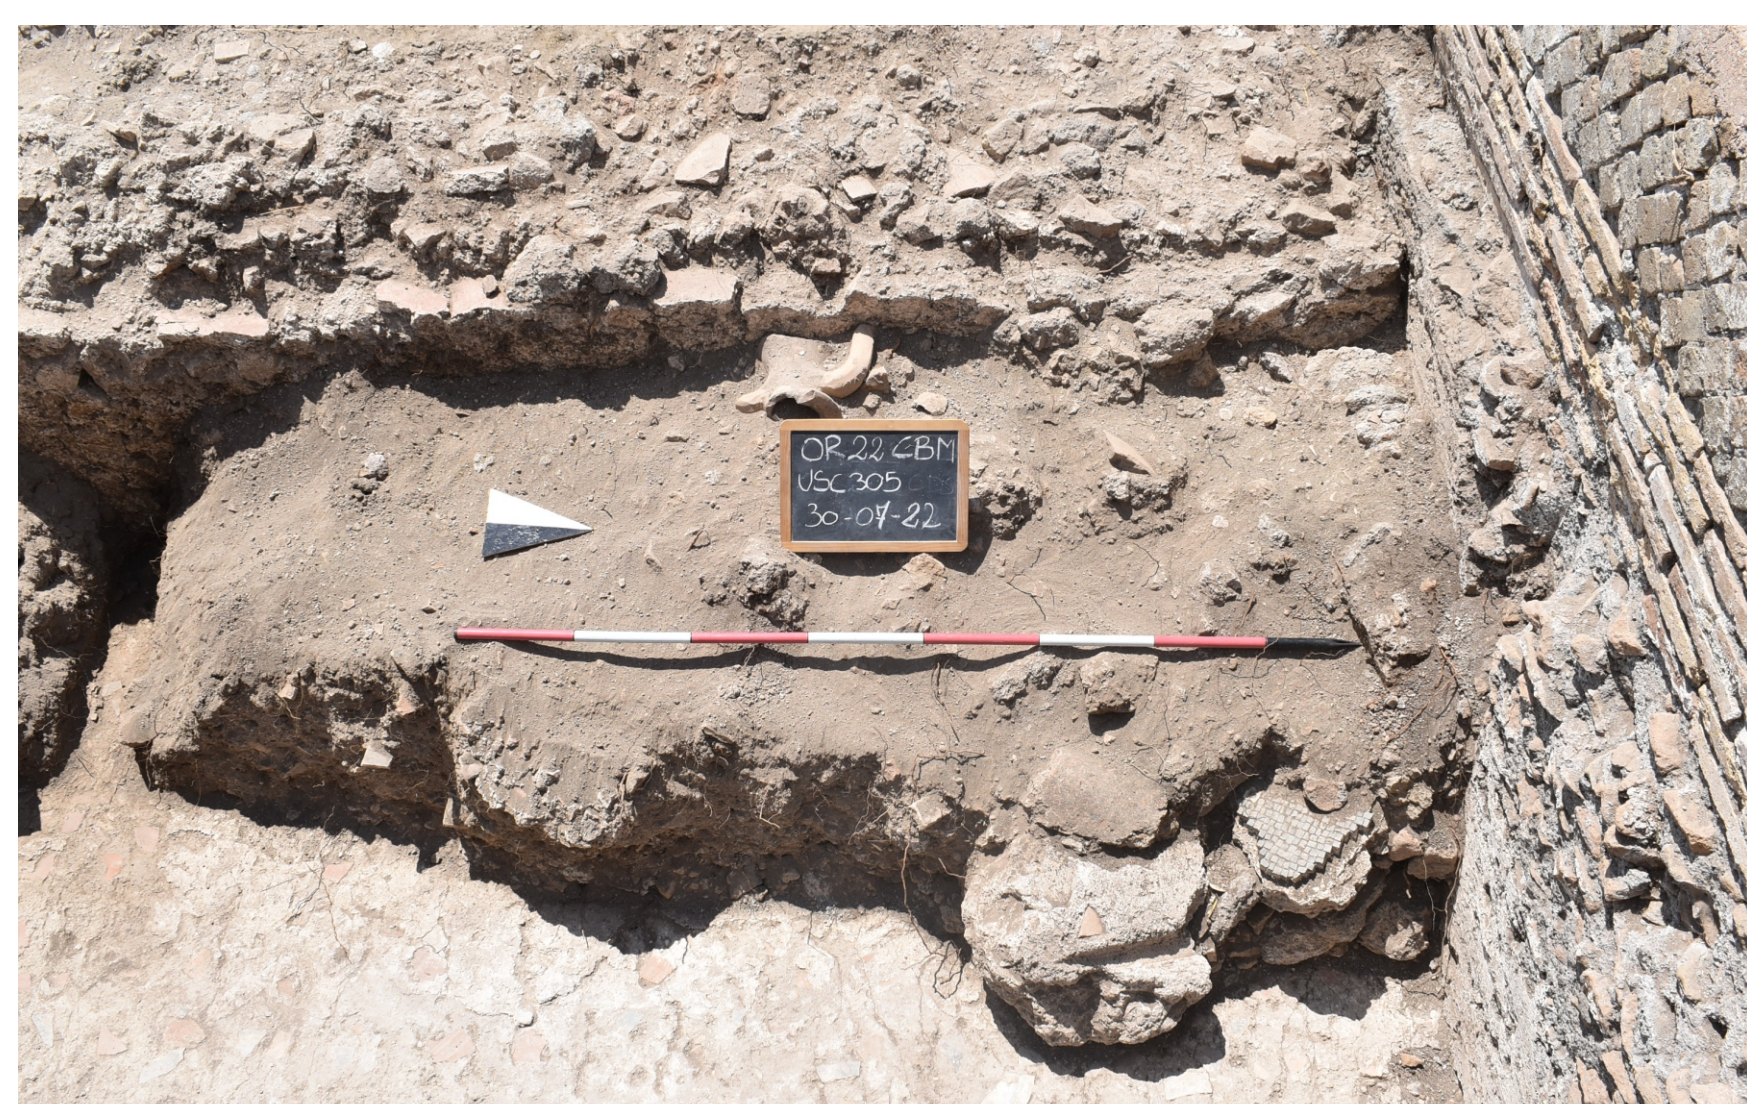
Fig. 2: Ostia, parcella IV, VI, 1, scavo dell'ambiente M (2022). Strato di terra gettato in occasione della costruzione del Caseggiato a Botteghe da cui provengono i frammenti di pavimento in tessellato bianco-nero nn. 1-4 presentati in fig. 3A-D.

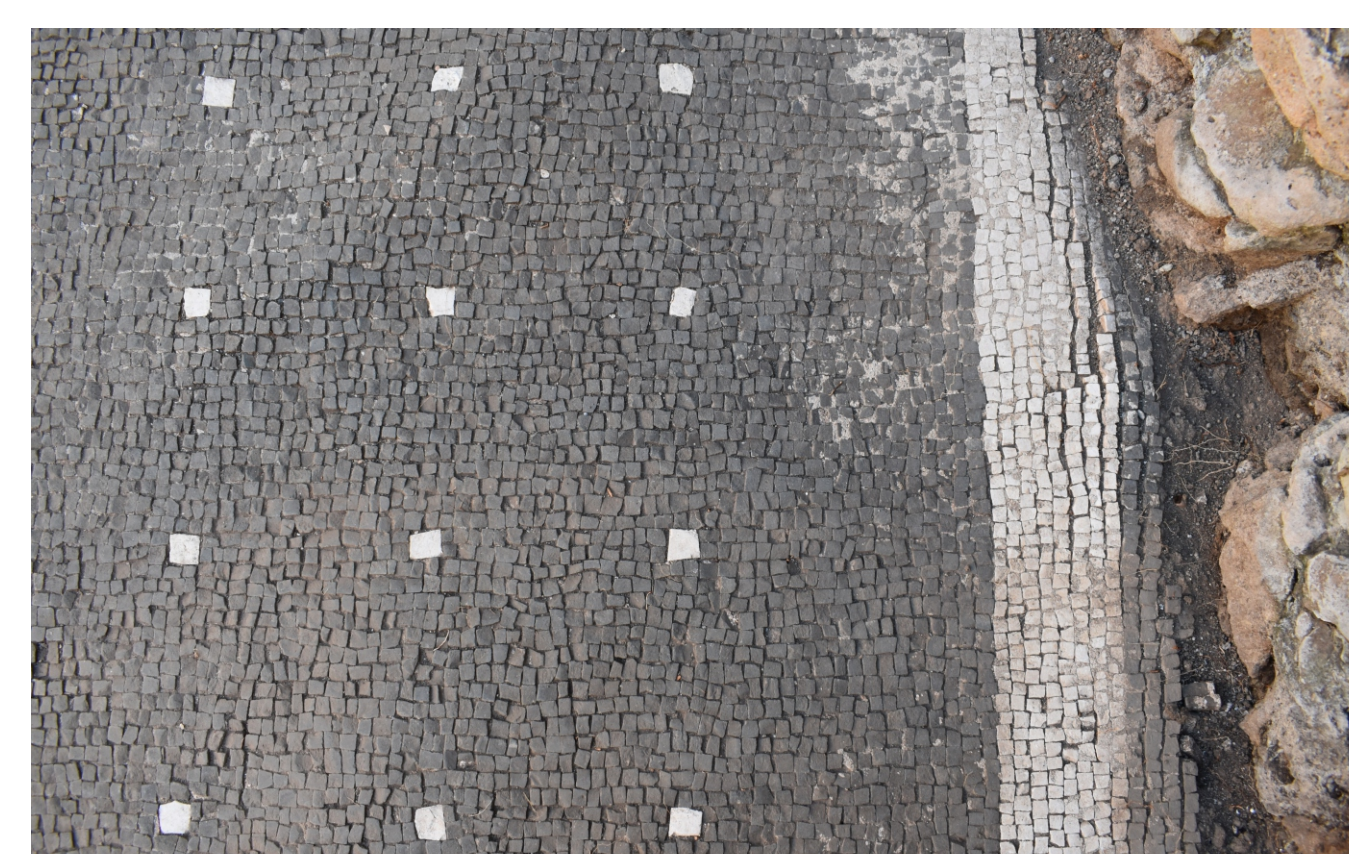
Fig. 4: Ostia, parcella IV, VI, 1, pavimento in tessellato dell'atrio della *Domus* del Portico di Tufo.

È risultato subito evidente che tali frammenti presentavano la stessa decorazione del pavimento in tessellato dell'atrio della *Domus* del Portico di Tufo, caratterizzato da un punteggiato regolare di dadi bianchi su fondo nero e bordato sui quattro lati da una doppia fascia bianca (Fig. 4; cfr. XXVI colloquio AISCOM e *Musiva & Sectilia* 19, 2022). A quanto detto si aggiunge che l'impluvio situato al centro dell'atrio è bordato da una treccia bianca a due capi, analoga a quella visibile sul menzionato frammento n. 2 (Fig. 5). Per quanto riguarda le dimensioni delle tessere, si segnala che il frammento n. 2 è l'unico costituito da tessere di forma cubica spesse ca. 0,5-1 cm; diversamente, i frammenti nn. 1, 3 e 4 presentano tessere di forma parallelepipedica spesse ca. 2,5-3 cm. Tra i vari frammenti si registra dunque una considerevole variazione negli spessori delle tessere, variazione che è stata riscontrata anche *in situ* sul pavimento dell'atrio: in corrispondenza delle lesioni del tessellato è stato infatti possibile osservare che il lato nord è composto da tessere di forma parallelepipedica analoghe a quelle dei frammenti nn. 1, 3 e 4, mentre il lato sud è realizzato con tessere di forma cubica più simili a quelle del frammento n. 2. A tale differenza nel taglio delle tessere si accompagna anche una differenza nell'ordito della tessitura del pavimento dell'atrio: regolare nel lato nord (Fig. 4) e a filari paralleli nei lati sud ed est (Fig. 5). In occasione della pubblicazione del tessellato dell'atrio non abbiamo ritenuto corretto ipotizzare due distinte fasi per questo pavimento (una più antica con ordito di filari paralleli ed una più recente con ordito regolare) in quanto solo per pochissime tessere è stato possibile misurare lo spessore e in quanto tutto il mosaico si presentava massicciamente restaurato e dunque di difficile lettura; tuttavia, in attesa che lo scavo chiarisca le modalità di raccordo tra i vari settori del pavimento, le differenze nell'ordito e nel taglio delle tessere devono essere tenute a mente come possibili indicatori di due momenti distinti nell'esecuzione del rivestimento.
