# Études complémentaires aux ‘Magasins Dessenne’ à Malia

L'étude des ‘Magasins Dessenne’, un édifice protopalatial dont la partie Nord-Est avait été fouillée en 1960 par André Dessenne aux abords Sud-Ouest du palais de Malia, avait repris en 2012. L'objectif de ce nouveau projet était de réaliser l'étude des vestiges architecturaux et du matériel qui en provenait afin de préparer la publication finale de l'édifice.

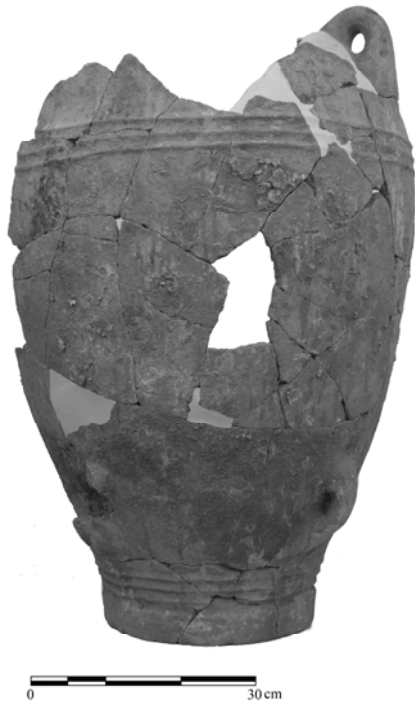
Figure 1. Pithos MM IIB à décor de coulures et bandes horizontales en relief (MS04), cliché : K. Papachrysanthou.

L'étude du matériel céramique a permis de dater la majorité des vases du Minoen Moyen (MM) IIB. Les 18 pithoi fragmentaires mis au jour dans les ‘Magasins Dessenne’ présentaient ainsi de nombreux parallèles, tant en termes de typologie que de décor, avec les pithoi mis au jour au Quartier Mu (**Fig. 1**). La plupart des exemplaires sont décorés de coulures noires et de lignes horizontales en relief : une ligne horizontale située à la base du col, trois autres situées sur la panse et trois autres au-dessus de la base saillante<sup>5</sup>. Deux jarres, l'une sans et l'autre avec col, provenant des pièces 20b et 20c des ‘Magasins Dessenne’ ont également pu être attribuées au MM IIB sur la base des comparaisons avec des vases du Quartier Mu<sup>6</sup>. Parmi les vases découverts par André Dessenne et conservés dans l'ancienne apothèque de Malia, on notera quelques coupelles miniatures ainsi qu'un petit vase double de type kernos exactement similaire à un exemplaire découvert au Quartier Mu (**Fig. 2**)<sup>7</sup>. Ainsi, l'ensemble du matériel est venu confirmer la datation MM IIB de la destruction de l'édifice, qui correspond à un horizon de destruction général sur le site de Malia<sup>8</sup>.

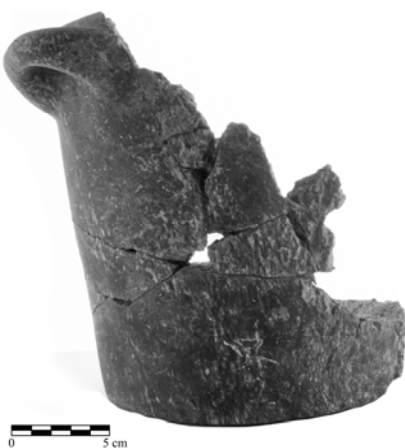
Figure 5. Vase en pierre en forme de seau (P6459), cliché : K. Papachrysanthou.

vases issus de dépôts protopalatiaux sur le site. Parmi les pièces les plus notables on mentionnera plusieurs fragments d'une grande vasque, un fragment de bol présentant un tenon en forme de cornes et un vase fragmentaire en forme de seau (**Fig. 3-5**).

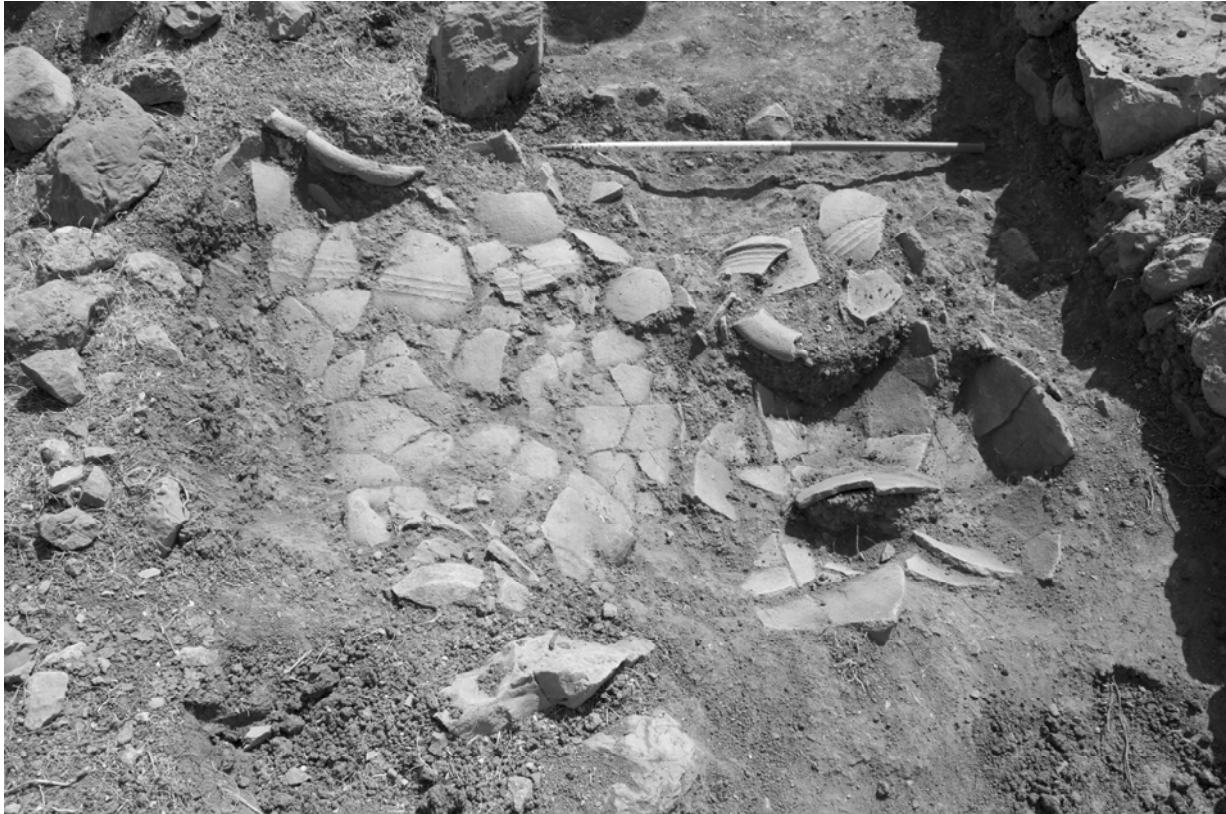
Figure 6. Pithoi en cours de prélèvement dans la partie Sud de la pièce 8/9, cliché : M. Devolder.

sur les plateformes stuquées qui longeaient les murs de ces pièces<sup>10</sup>. Les fragments d'au moins 21 vases furent identifiés lors de ce prélèvement (**Fig. 6**). À certains endroits la couche de destruction de l'édifice était encore visible, mais elle avait été trop perturbée par la faune pour que soient prélevés des échantillons de sol non-contaminés. Des analyses de résidus seront effectuées par Maria Roumpou sur une série d'échantillons afin d'identifier le contenu des vases.

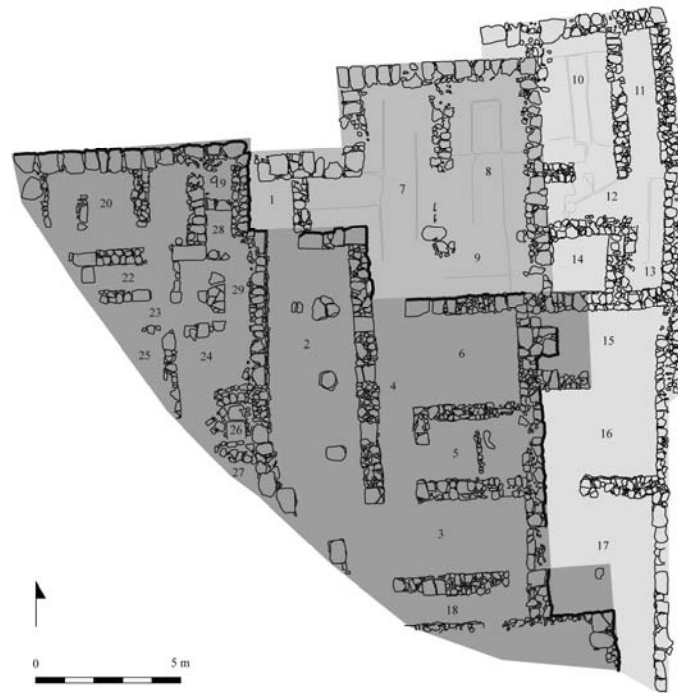
Figure 7. Les trois phases architecturales des 'Magasins Dessenne', plan : M. Devolder et L. Fadin.

La révision en 2013 des données architecturales a permis d'affiner cette séquence. En effet, il est apparu que l'addition s'est faite en deux phases bien distinctes : les pièces 1, 7 et 8/9 furent d'abord ajoutées, tandis que les pièces 10 à 16 correspondent à une phase finale d'addition à l'édifice (**Fig. 7**). L'aspect du parement Est du mur Est des pièces 8/9 suggère qu'il s'agissait d'abord d'un mur de façade, contre lequel les murs des pièces 10, 12 et 14 furent érigés.

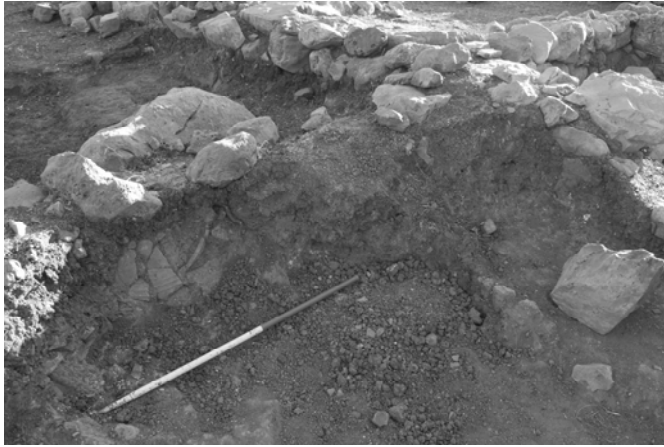
**Figure 8.** Pithos pris dans la couche de destruction sous l'alignement de pierres effondrées entre les pièces 8 et 9, cliché : M. Devolder.

D'autre part, l'enlèvement des pithoi situés sur les plateformes a montré que le mur Est-Ouest séparant sur le plan dressé en 1960 les pièces que nous avons désignées 8 et 9 n'était en fait qu'un effondrement de pierres laissé en place par les fouilleurs. Ce qui apparaissait comme l'assise supérieure de ce mur ne reposait en réalité sur rien d'autre que de la couche d'effondrement, dans laquelle était d'ailleurs pris un pithoi (**Fig. 8**). De la même manière le mur Est de la pièce 7, représenté sur le plan de 1960 de manière continue vers le Sud jusqu'au mur Est-Ouest formant la limite Nord de la pièce 6, s'achevait de sorte à laisser un passage vers la pièce 8/9. Cette ouverture mesurait 0,95 m, une largeur presque exactement identique à celle du passage dans l'angle Sud-Est de la pièce 8/9 (0,98 m), dans ce qui formait alors la façade Est de l'édifice.

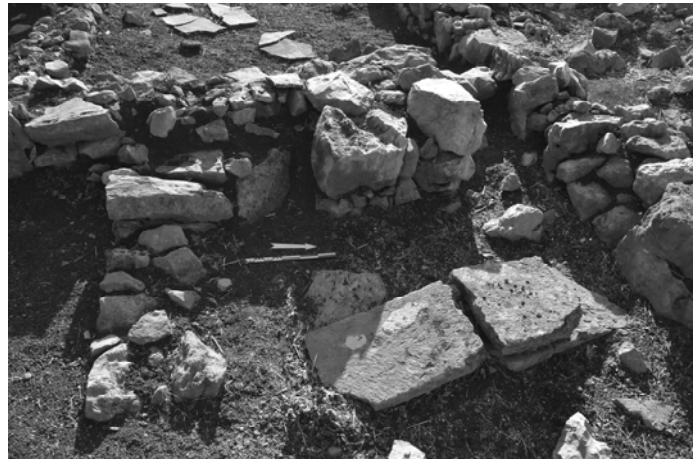
**Figure 9.** Projection sur la façade Est des 'Magasins Dessenne' (phase initiale), qui devait supporter un balcon. À l'avant-plan, les dalles de grès, cliché : M. Devolder.

Enfin, l'achèvement de l'étude architecturale a permis de clarifier la fonction de la projection le long du mur de façade Est de l'édifice initial, à hauteur de la pièce 6. Il semble que cette projection entre deux murs saillants de l'édifice initial (celui au Nord intégré dans un mur de la phase finale de l'édifice) aidait à supporter un balcon en projection à l'étage de la façade Est. Les dalles de grès en partie plâtrées découvertes au pied de cette projection devaient former le pavement de ce balcon, de manière identique au balcon suggéré à l'étage près de l'entrée principale (**Fig. 9**)<sup>11</sup>.
