ATTI DEL XXIV COLLOQUIO  
DELL'ASSOCIAZIONE ITALIANA  
PER LO STUDIO E LA CONSERVAZIONE  
DEL MOSAICO

(Este, 14-17 marzo 2018)

## IL PAVIMENTO CEMENTIZIO CON INSERTI MUSIVI DELLA VILLA TARDOANTICA DI AIANO-TORRACCIA DI CHIUSI (SI): INTERVENTI CONSERVATIVI E CONSIDERAZIONI SULLA TECNICA ESECUTIVA

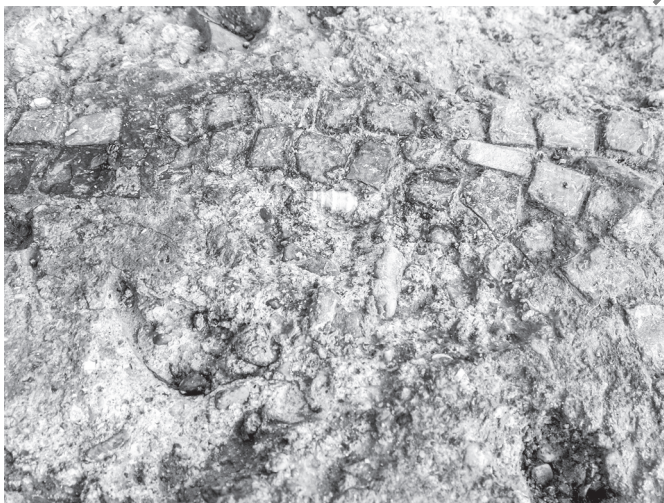
Fig. 1 – Stratigrafia del cementizio misto a base litico-fittile (©UCLouvain).

Dalle indagini autoptiche si riscontrò che la pavimentazione è dotata di tre strati di preparazione. Non evidenziando chiare discontinuità tra gli strati, non fu possibile definirne lo spessore in quanto, molto probabilmente, essi sono stati applicati quando il processo di presa non era ancora concluso. Tutti gli strati presentano una composizione piuttosto omogenea per quanto concerne la natura dei materiali messi in opera. Si parla di malte la cui componente inerte è costituita da sabbia di fiume, resti di conchiglie di organismi acquatici (probabilmente prelevati dal vicino letto del Foci), frammenti di materiale fittile e, in misura molto limitata, piccoli frammenti lignei carbonizzati, probabili residui di combustibile<sup>3</sup>. La differenza che si riscontra nella composizione delle malte riguarda la granulometria: nel primo strato, quello a contatto con il banco di argilla, si riscontra la presenza di ciottolato e frammenti fittili di pezzatura medio/grande; la dimensione di questi elementi va diminuendo progressivamente nel secondo e soprattutto nel terzo strato. Quest'ultimo, molto probabilmente applicato dopo l'inserimento delle tessere musive, ha la funzione di regolarizzare le superfici e accogliere la finitura superficiale rossa, definita comunemente rubricatura, come se fosse una sorta di intonachino. Le caratteristiche materiche e la sottigliezza del film pittorico rosso lasciano supporre una stesura a pennello a fresco o per mezzo di un medium, al momento non individuabile, di materiale fittile polverizzato e/o pigmenti.

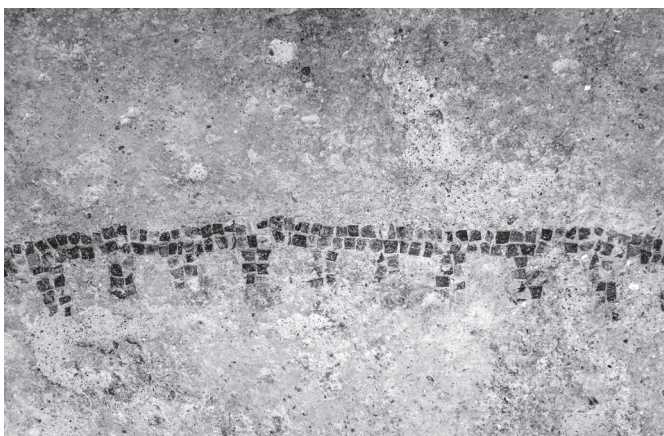
Fig. 2 – Andamento irregolare degli inserti musivi, impiego di litotipi diversi (©UCLouvain).

La decorazione musiva, costituita da inserti in tessere calcaree di colore principalmente nero (se ne rilevano alcune bianche, grigio-gialle), è rappresentata da un arco di cerchio a doppia fila dentellata all'interno del quale si sviluppa una cornice a *guilloche* che sovrasta un *kantharos* contenete elementi vegetali stilizzati. Le tessere, dalle dimensioni di circa cm 1 per lato, sono spesso abbastanza irregolari e, considerando la varietà dei litotipi, si suppone siano di reimpiego. In generale si rileva una certa irregolarità nell'andamento degli inserti musivi, caratteristica imputabile sia ai fenomeni di degrado che probabilmente alla granulometria piuttosto grossolana dello strato di allettamento che non ha permesso un preciso inserimento delle tessere<sup>4</sup>.

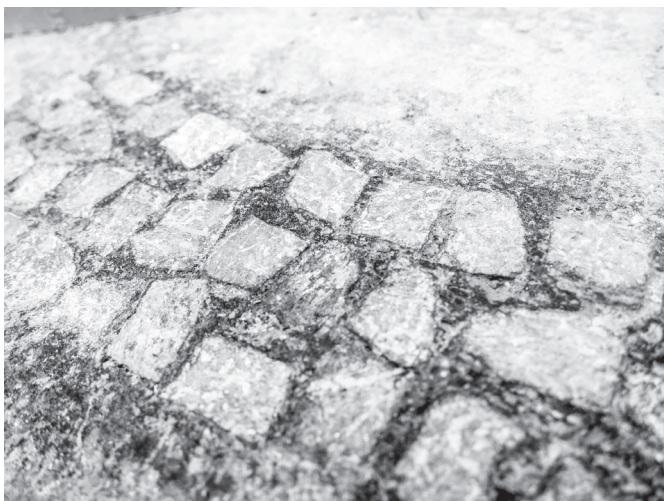
Fig. 3 – Ripresa pittorica di colore nero tra gli interstizi degli inserti musivi (©UCLouvain).

Successivamente alla realizzazione della finitura superficiale di colore rosso è stata effettuata la ripresa pittorica, talvolta alquanto imprecisa, degli inserti musivi mediante l'applicazione a pennello di una tinta di colore nero di cui attualmente si trova traccia in prossimità della decorazione musiva. Durante gli interventi di pulitura è stato rilevato che alcune tessere conservano sulla faccia a vista e tra gli interstizi tracce di malta su cui si riscontra la presenza di finitura rossa e ripresa pittorica di colore nero. Tale dato ci porta a supporre che gli inserti musivi potessero essere rivestiti in parte, e quindi accidentalmente, o totalmente, perciò volontariamente, dall'ultimo strato di malta messo in opera per regolarizzare la superficie del cementizio. Al momento non è possibile definire con chiarezza quale tra le due tesi sia quella più attendibile ma si potrebbero avanzare alcune ipotesi sulla funzione che le riprese pittoriche avrebbero avuto in rapporto a queste tracce di malta: nel caso in cui la presenza della malta sulle tessere fosse accidentale, gli interventi pittorici di colore nero rappresenterebbero una soluzione volta a correggere alcune imprecisioni rimediando alle sbordature di malta e finitura pittorica rossa; nel caso in cui la tecnica esecutiva avesse previsto il totale rivestimento delle tessere con il medesimo sottile strato di malta finale unifor-

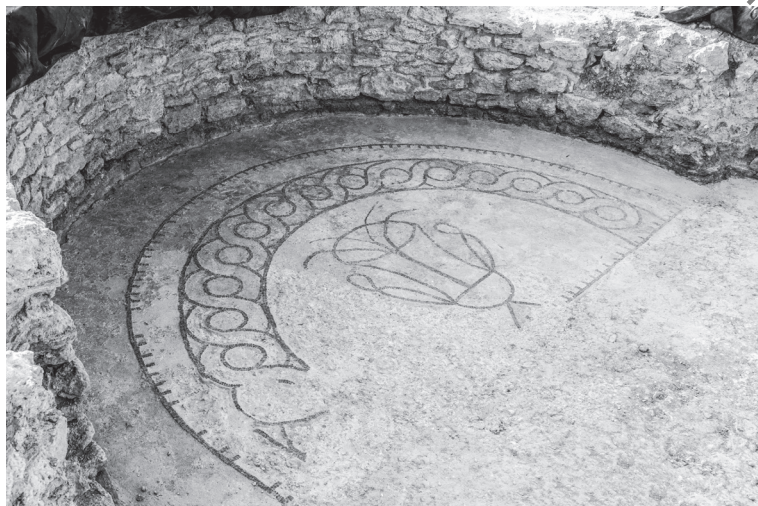
Fig. 6 – Tassello di pulitura (©UCLouvain).

Fig. 7 – Risultato dell'intervento conservativo (©UCLouvain).

Le prime operazioni condotte sono consistite nella rimozione dei depositi incoerenti presenti sulla superficie e nell'individuazione delle lacune, le quali, a loro volta, sono state tutte liberate dal terriccio. In alcune aree molto lacunose, come quella a sinistra del *kantharos*, è stato necessario procedere con un microscavo in modo tale da riportare in luce gli inserti musivi e comprendere quale metodologia adottare per effettuare un recupero seppure parziale della decorazione. Una volta raggiunto un ragionevole grado di pulitura mediante la metodologia a "secco", si è proseguito con la realizzazione di alcuni tasselli sperimentando diverse tecniche e prodotti atti alla rimozione dei depositi coerenti ancora presenti. I migliori risultati, in termini di recupero della leggibilità delle superfici e rispetto delle varie componenti del manufatto che si caratterizzano per una certa fragilità, sono stati ottenuti con l'applicazione di un tensioattivo in acqua demineralizzata. Conclusa la prima fase della pulitura è stato necessario procedere con il trattamento di devitalizzazione delle radici delle piante ancora attive. La fase di consolidamento è avvenuta praticando delle iniezioni di un premiscelato a base di calci naturali e cariche micronizzate con una bassa presenza di sali. Le piccole porzioni di decorazione musiva poste a sinistra del *kantharos*, che non risultavano adese allo strato di allettamento ormai totalmente disgregato, sono state ricollocate alla giusta quota interponendo uno strato di premiscelato lievemente caricato con della graniglia di cocciopesto. La stessa procedura è stata impiegata per risarcire alcune piccole lacune, rimettendo in opera tessere erratiche rinvenute nella sala triabsidata durante le campagne di scavo 2007-2008. Tutti gli interventi sono stati puntualmente documentati graficamente.

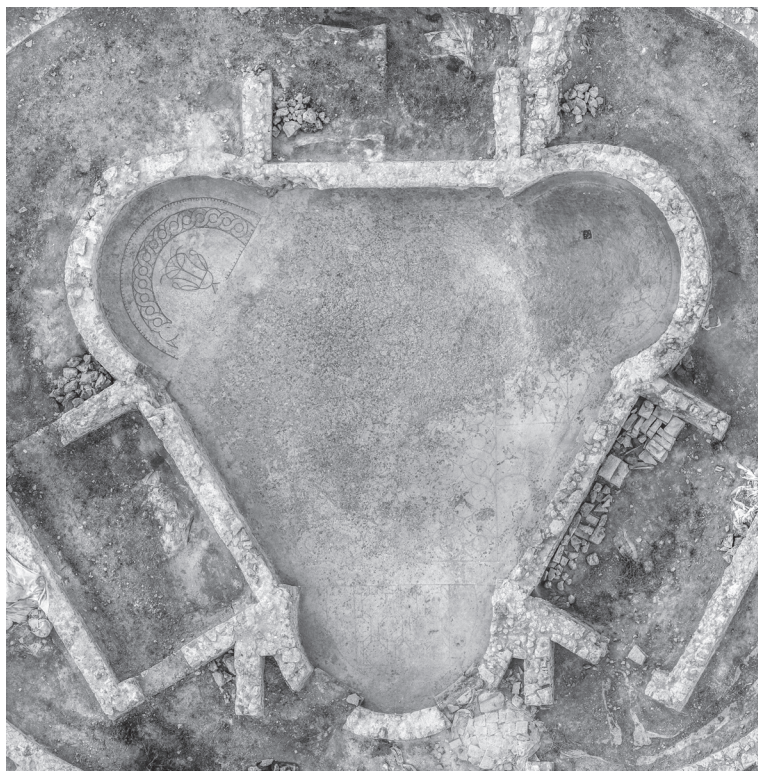
Fig. 8 – Foto aerea della sala trilobata dopo l'intervento conservativo effettuato (©UCLouvain).
