*San Gimignano (SI). La villa di Torraccia di Chiusi, località Aiano.  
Dati preliminari dalla III campagna di scavo, 2007*

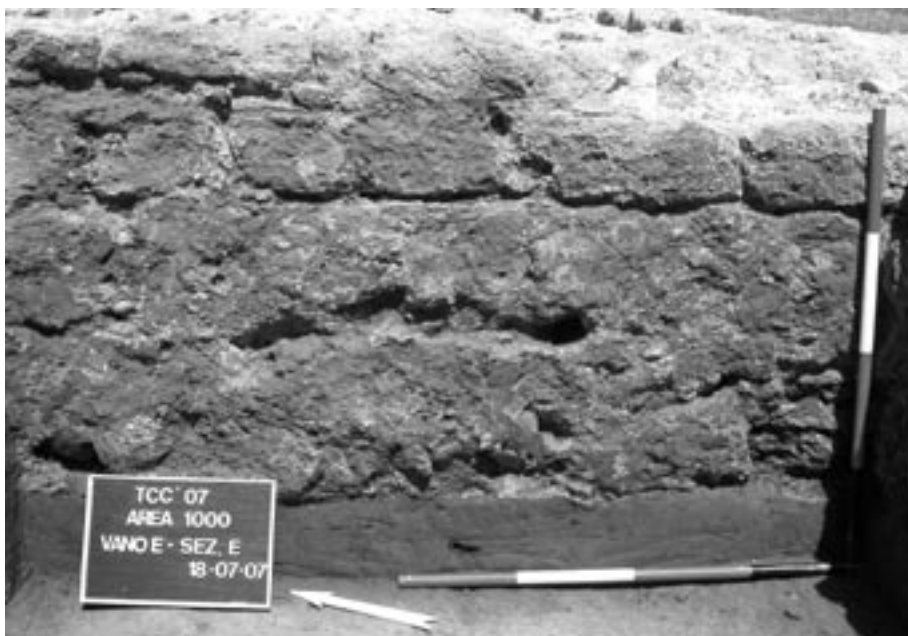
fig. 4 – ‘Vano E’, sezione praticata in corrispondenza dell’angolo sud-est dell’ambiente; sono evidenti le fondazioni in calcestruzzo del muro orientale, sulle quali si appoggiano conci di travertino legati da malta, costituenti il primo e unico corso murario ancora in opera.

Nel tempo l'azione di spoliatura e riqualificazione degli ambienti della villa è stata così distruttiva da abbassare notevolmente il loro piano di calpestio (ci si riferisce in particolare ai vani già completamente indagati, denominati 'A', 'B' ed 'E') al punto da palesare lo spiccato di fondazione in tutte le strutture murarie. Proprio tale situazione ha permesso di analizzare la messa in opera delle fondazioni degli ambienti dell'area sud della villa, grazie ad una serie di saggi in profondità praticati in prossimità degli angoli dei tre vani suddetti. L'interesse portato alla comprensione della tecnica di fondazione dei muri era sorto anche sulla base della constatazione che, durante le operazioni di scavo, non si fossero evidenziati tagli nel terreno che testimoniassero fosse di fondazione per le strutture; in effetti, i sondaggi hanno mostrato come

le fondazioni utilizzassero la tecnica in cavo libero, versando il calcestruzzo nella trincea priva di armatura lignea: il terreno argilloso del sito, infatti, e la ridotta profondità dello scasso garantivano alla muratura una buona tenuta sia come adesione alle pareti della fossa, sia come conservazione della regolarità del paramento (fig. 4). Tale intervento, inoltre, ha permesso di verificare trattarsi di fondazioni ‘lineari semplici’, ovvero riproducenti lo schema planimetrico e ‘continue’, cioè senza interruzione in corrispondenza delle aperture (Giuliani 2004, pp. 125-127).

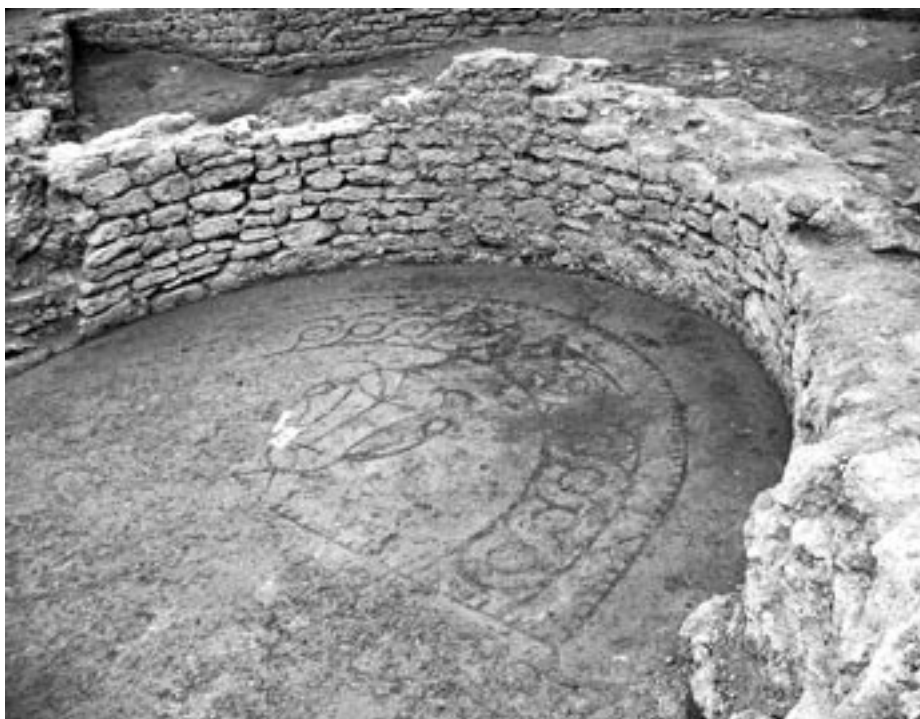
fig. 5 – Ripresa fotografica dell'abside nord-ovest: al centro si nota la decorazione musiva del pavimento delimitata da un muro in travertino probabilmente risalente alla prima fase edilizia della villa.

Una prima analisi macroscopica della tessitura muraria, inoltre, porta ad individuare almeno due fasi edilizie, l’una corrispondente probabilmente all’impianto della villa, la seconda a fine IV-inizi V sec. d.C. A simili conclusioni inducono le caratteristiche murarie ricavabili dalla cosiddetta ‘sala triabsidata’, che, come vedremo, subisce una ristrutturazione planimetrica e decorativa proprio tra la fine del IV e gli inizi del V sec. d.C. In base ad alcune osservazioni preliminari possiamo affermare che il muro curvilineo dell’abside nord-ovest, più antico, rispetto a quelli rettilinei dei setti nord ed ovest, più recenti, presenta blocchi caratterizzati da una pezzatura tendenzialmente più contenuta, da una sbazzatura meno precisa e, per finire, da una più corsiva definizione dei giunti (figg. 5 e 6).

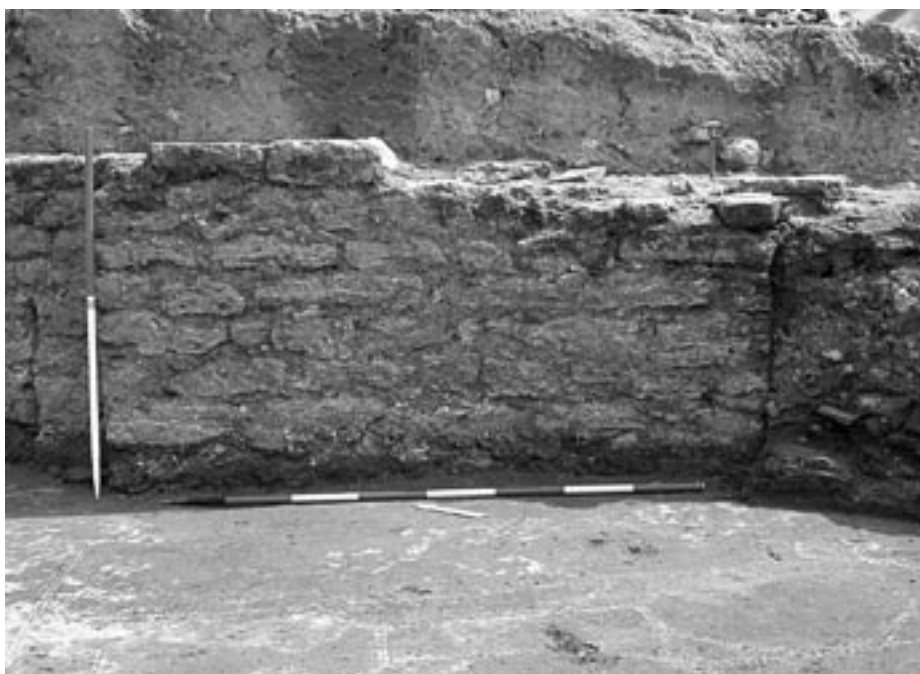
fig. 6 – Muro est dell'abside meridionale afferente alla 'sala triabsidata': dettaglio dell'opera muraria.

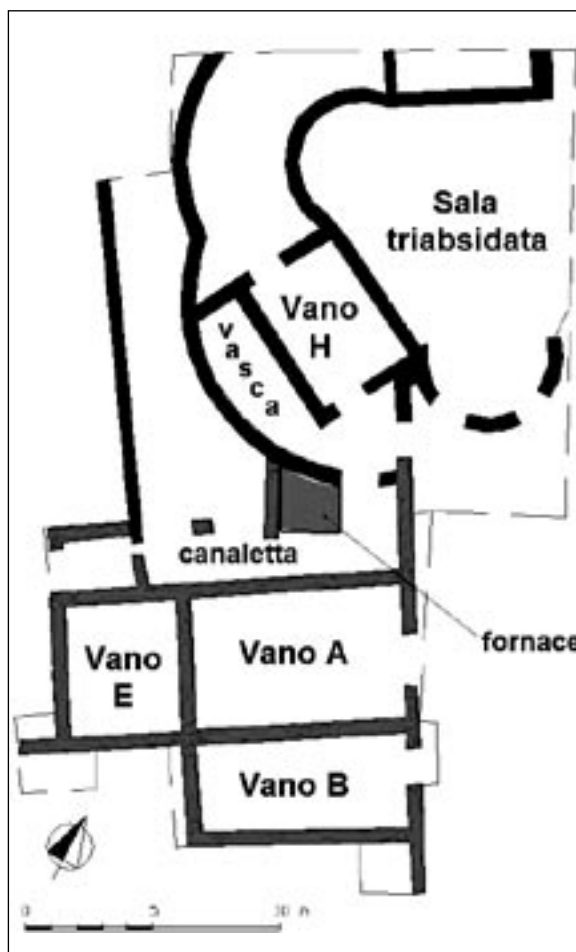
fig. 7 – Planimetria generale della villa al termine della III campagna di scavo, estate 2007.

ziali – al momento poco attestate nel territorio – è, senza dubbio, la struttura planimetrica. Nonostante al momento sia stata messa in luce solo una piccola parte dell'estensione ipotizzabile del complesso, si può affermare con sicurezza che quanto emerso fino ad ora sia parte di una sintassi spaziale complessa ed articolata che risponde ad un preciso progetto edilizio. In effetti, l'individuazione di quella che è da noi prosaicamente definita la 'sala triabsidata' corrisponde ad uno degli elementi fondamentali nell'architettura delle *domus* e delle ville residenziali realizzate in Italia durante il IV sec. d.C., la sala di rappresentanza che, in associazione ad un peristilio o cortile centrale porticato (nei casi più elaborati talora anche duplice) e ad un vestibolo (prima vetrina della villa ed occasione per il proprietario di manifestare immediatamente il suo status ai visitatori), costituisce uno dei tratti architettonici distintivi del rinnovato stile di vita diffuso soprattutto in ambito rurale tra IV e V sec. d.C. (fig. 7).

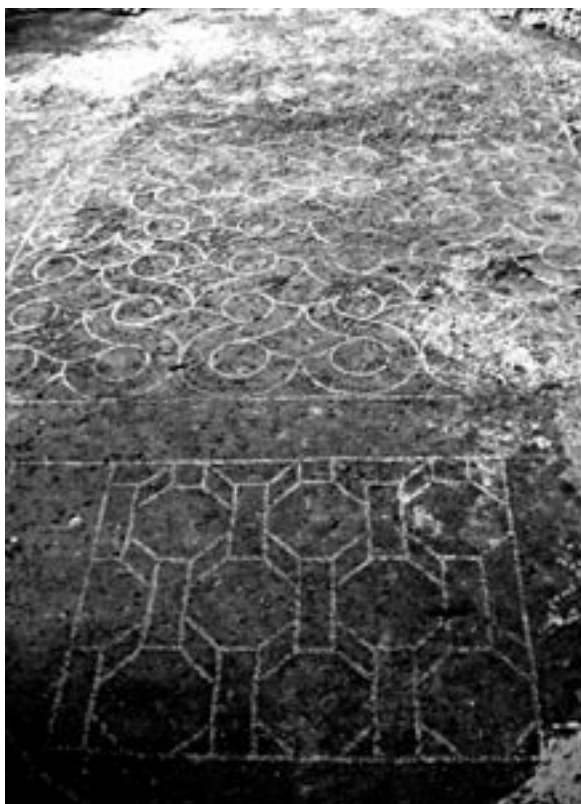
fig. 9 – Il pavimento in cementizio ad inserti mosaicati della ‘sala triabsidata’: in primo piano l’abside d’accesso decorata a motivi ottagonali; nella parte centrale della sala, la decorazione è composta da un intreccio di calici curvi con occhiali.

Alla fine della campagna 2007 l'ambiente non è stato ancora completamente scavato, per cui anche la lettura dell'apparato decorativo è parziale. Questo, comunque, pare piuttosto complesso, essendo diviso in almeno cinque zone decorative: le due esedre scavate, il tappeto centrale e le due zone di raccordo tra area centrale, absidi e murature. Partendo dalla bordatura esterna, che segue l'andamento del perimetro murario, la decorazione musiva è realizzata mediante una linea doppia di tessere che, in coincidenza con l'abside di nord-ovest assume l'aspetto di una linea dentellata (dentelli di 2x3 o talora 4 tessere).

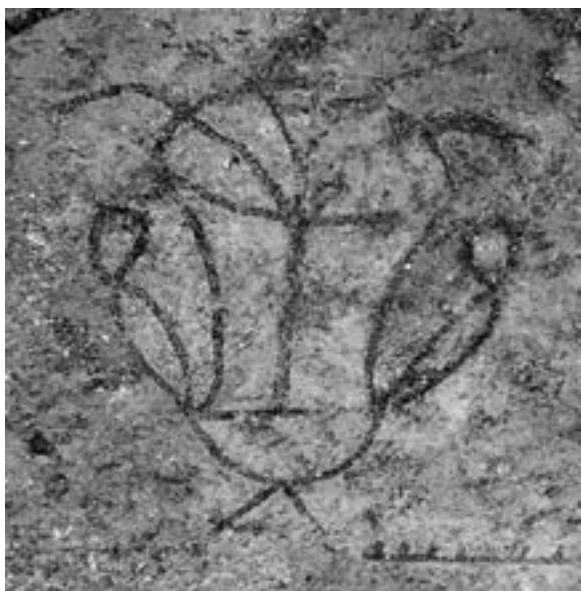
fig. 10 – Dettaglio dell’abside nord-ovest anch’essa decorata mediante un pavimento cementizio recante al centro la rappresentazione di un *kantharos* fiorito.

Al suo interno si trova il tappeto centrale, di forma presumibilmente rettangolare, la cui decorazione è ottenuta mediante un intreccio di calici curvi con occhiali; ai margini, per colmare la porzione risultante tra il tappeto centrale ed il perimetro murario triangolare della sala, si sviluppa una decorazione di tipo geometrico, con figure curvilinee e rettilinee ripetute, dall’evidente funzione riempitiva. Diversa invece la raffigurazione nelle due esedre scavate: al momento, infatti, la terza, l’esedra del lato est, è stata solo individuata ma non indagata; in quella sud, che fungeva da accesso attraverso due entrate a scalini digradanti, comunicanti su un ambiente a quota superiore, ancora da investigare cui, comunque, si è attribuito ipoteticamente la funzione di ‘vestibolo’, si trova un rettangolo inscritto in un arco di cerchio, al cui interno lo spazio è articolato in una composizione isotropa di motivi ripetuti, composti da un ottagono regolare e da un rettangolo. Tale sistema prosegue fino ad incontrare il perimetro del rettangolo inscritto, fatto che determina motivi incompleti, troncati dai lati della figura circoscritta (fig. 9). Nell’esedra ovest invece, all’interno di un arco di cerchio sempre a profilo dentellato, è racchiusa una cornice con coppia di sinusoidi allacciate (‘guilloche’), non tangente all’arco di cerchio, all’interno della quale, in posizione centrale, si trova un cratere fiorito o in maniera più descrittiva un *kantharos* donde fuoriescono tralci vegetali stilizzati (Balmelle, Blanchard-Lemée, Darmon, Gozlan, Raynaud 2002) (fig. 10).

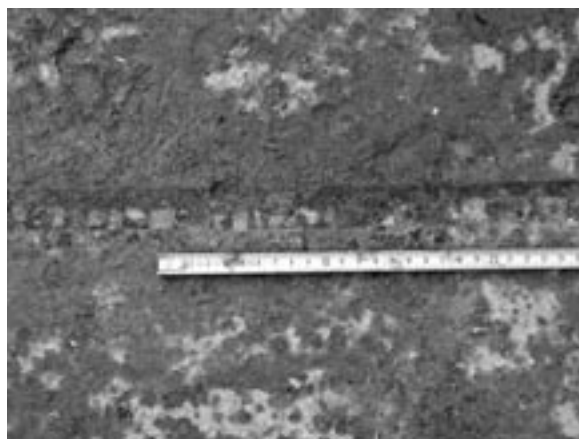
fig. 11 – Dettaglio della decorazione musiva del pavimento cementizio: è evidente una linea in pittura che segue il profilo del mosaico per aumentarne la percezione visiva.

si associa spesso, lungo la trama musiva, la stesura pittorica di una linea continua, di colore scuro, che segue il profilo e l’andamento delle tessere (larga più o meno 1 cm) (fig. 11). Mediante l’omogeneizzazione tecnica di pittura e mosaico (fondata sul colore scuro delle tessere e della linea applicata a pittura) la decorazione acquisiva maggiore risalto sul fondo rosso, maggiore consistenza visiva e, dato non da poco, una riduzione dei costi d’esecuzione grazie alla diminuzione del numero di tessere necessarie, sostituite impressionisticamente da un’esecuzione pittorica.

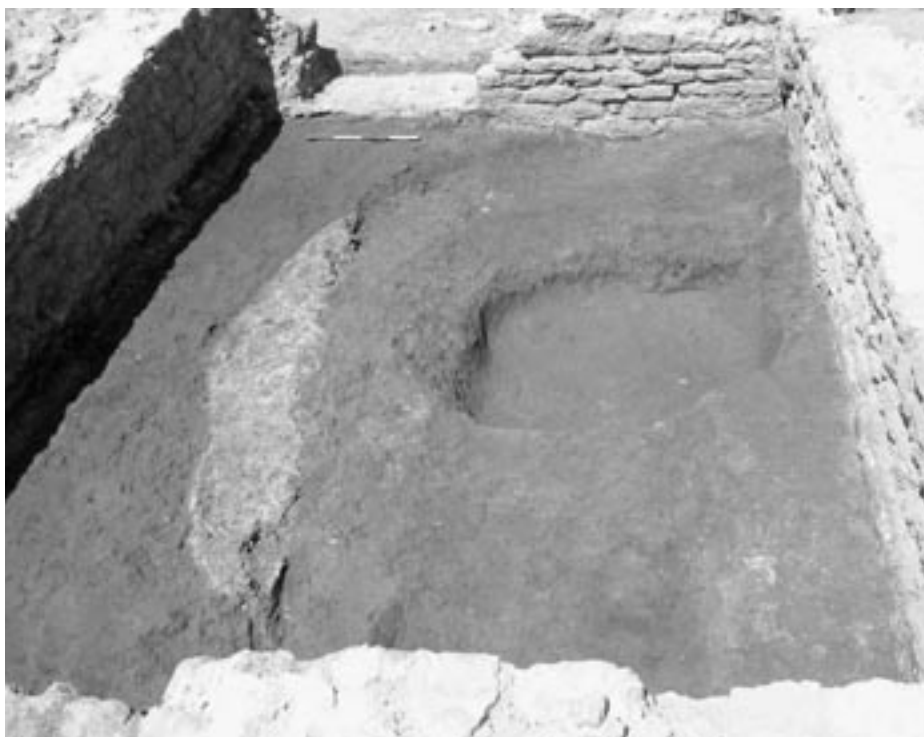
fig. 12 – ‘Vano H’, le tracce archeologiche dell’abside sud-ovest, asportata dalla ristrutturazione della villa tra la fine del iv e la prima metà del v sec. d.C.

Una risposta complessiva a tali quesiti deve essere ancora individuata, anche se qualche dato in più è stato acquisito proprio grazie allo scavo del 'vano H' cui si è accennato più sopra. In effetti, al di sotto di un piano pavimentale in cementizio, quasi del tutto asportato dalle rioccupazioni altomedievali, è stata rinvenuta la traccia in negativo di un'ulteriore esedra, spogliata quasi completamente, la cui fossa di fondazione è stata successivamente riempita di terra ed obliterata dal cementizio soprastante (fig. 12). Ipotizzando, quindi, una ricostruzione della sala nella sua prima fase edilizia, si deve immaginare un ambiente a pianta centrale con un numero di esedre che, simmetricamente, doveva essere pari a sei, alla quale si accedeva da un vestibolo a sud e che era inscritta a una struttura polilobata, posta a formare una sorta di corridoio circolare esterno, forse un'*ambulatio* (fig. 13). In una seconda fase, per motivi a noi ignoti e in un periodo ancora da definire, ma da collocare genericamente tra la fine del IV e la prima metà del V sec. d.C., la 'sala esabsidata' fu modificata: le tre absidi furono tamponate e l'ambulacro esterno perse parzialmente la sua funzionalità originaria, restando solamente quale parte di raccordo fra i vari ambienti adiacenti la grande sala. Questa risistemazione pare ancora da mettere in rapporto alla fase di monumentalizzazione tardoantica del sito e non, come vedremo, alla rifunzionalizzazione altomedievale della villa: a conferma di ciò si pone non solo la decorazione musiva che rispetta la planimetria della sala a tre absidi, ma anche il piano pavimentale in cementizio dell'ambiente rettangolare e le soglie di pietra, probabilmente di marmo, asportate in epoca successiva, ma che l'alloggiamento perfettamente conservato mostra in fase con il piano di calpestio.

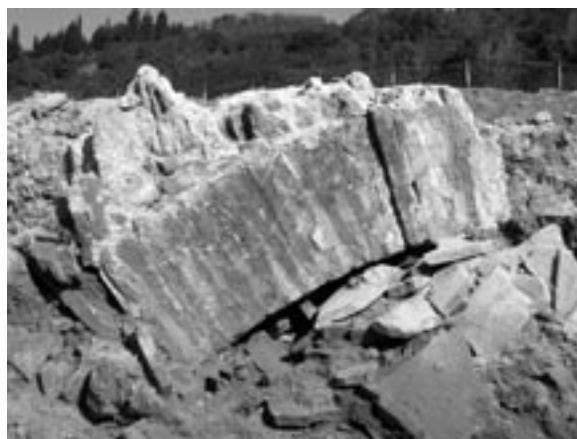
fig. 14 – Foto del crollo dell'arco laterizio che sosteneva la copertura dell'abside nord-ovest.

Relativamente al crollo degli archi, ancora una volta una prima sommaria analisi della tecnica costruttiva, ha mostrato una notevole capacità tecnica nella messa in opera. Già in fase di scavo, in effetti, la struttura si mostrava nella sua completezza, adagiata e fratturata in blocchi nell'originaria posizione di crollo (fig. 14). Verosimilmente si tratta di un'opera realizzata mediante centina, impiegando una serie di laterizi di varia pezzatura: sono stati rinvenuti quattro moduli, quadrati o rettangolari, in taluni casi lavorati a cuneo (spessore medio compreso tra i 5 ed i 4,5 cm): tenendo in considerazione la curva gaussiana che rappresenta le differenze di misure riscontrabili su mattoni coevi, dovute a variazioni locali e causali, ecco le pezzature:

- a.  $22,5 \times 21$  = bessale;
- b.  $31 \times 26$  = pedale;
- c.  $41 \times 13$  = 1 piede e  $\frac{1}{2} \times \frac{1}{2}$  piede;
- d.  $43 \times 14,5$  (variante di c);
- e.  $43 \times 27,5$  = 1 piede e  $\frac{1}{2} \times 1$  piede.

Solo i moduli c, d, e, tuttavia, sembra fossero impiegati nella struttura ad arco, lasciando ad altri elementi architettonici degli alzati, oggi scomparsi e verosimilmente poggianti sui muri in conci di travertino, la messa in opera delle pezzature quadrate.

La ghiera di laterizi, quindi, era realizzata mediante una sapiente alternanza ed associazione di moduli variati (e + e; d + e + d etc.), con frequenti

zeppature sempre di mattoni per completare le superfici non altrimenti utilizzabili. Tale sistema, certamente empirico ma funzionale, forniva alla struttura al contempo flessibilità e resistenza.

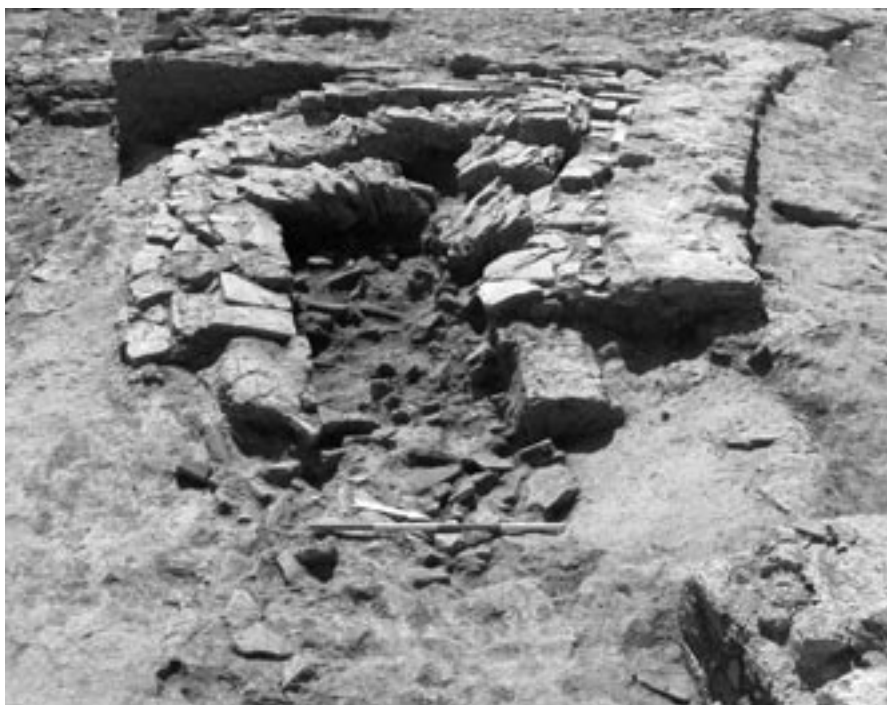
fig. 15 – Foto da est della fornace rinvenuta a sud della ‘sala triabsidata’. Si notano ancora *in situ* alcuni degli archetti di sostegno del piano forato, base della camera di cottura.

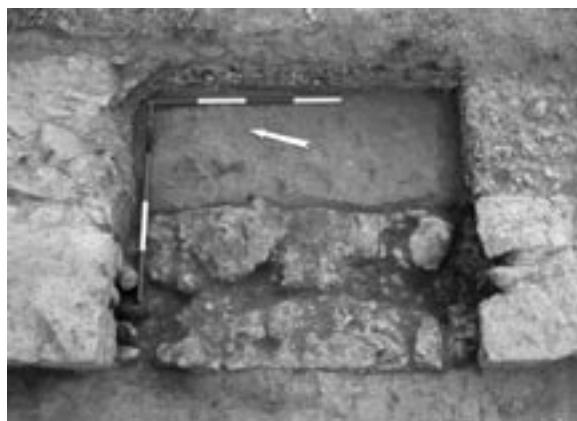
fig. 16 – Foto dell'incasso di una soglia, probabilmente marmorea, asportata nella fase di rifunzionalizzazione della villa nel VI-VII sec. d.C.
