# Construire, réparer, consolider

## Stratégies de résilience de l'architecture ostienne entre le II<sup>e</sup> et le III<sup>e</sup> siècle ap. J.-C.

Paolo TOMASSINI

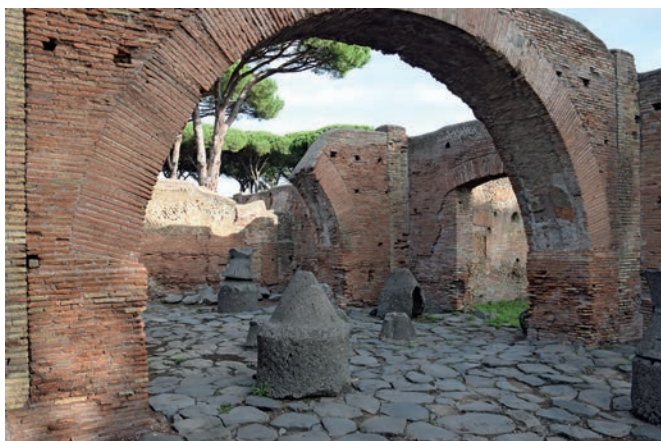
Fig. 3 - Caseggiato dei Molini (I, III, 1), vue depuis le sud des pièces 19-20-21 (photographie de l'auteur).

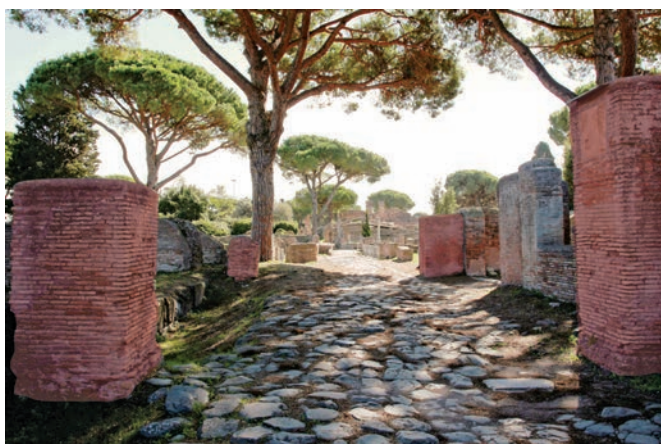
Fig. 5 - Caseggiato dei Molini (I, III, 1), pièce 7 - piliers de soutènement du mur sud (photographie et élaboration de l'auteur).

ap. J.-C.<sup>30</sup>, l'édifice subit d'importants travaux de réaménagement qui peuvent réellement être définis comme des interventions structurelles et qui n'ont pas strictement de lien avec la fonction de l'édifice. Dans la pièce 17-18, un grand pilier en briques est ajouté au centre, et le mur sud est renforcé par trois contreforts avec arcs adossés au mur ; dans la pièce 19-20-21, deux grandes arches en briques sont construites, soutenues par des larges piliers de 1 m x 1 m qui englobent des contreforts qui avaient en partie été ajoutés à l'époque antonine et qui n'étaient visiblement plus suffisants pour soutenir le poids des murs nord et sud de la pièce et éviter leur basculement<sup>31</sup> (fig. 3). Ces arches, dont la fonction était de garantir la stabilité des murs porteurs, sont construites également sur les deux façades est et ouest du bâtiment. En effet, le long de la *Via dei Molini*, trois paires de grands piliers-contreforts, fort similaires en termes de dimensions et de technique de construction, sont construits de part et d'autre de la rue, adossés au mur est du *caseggiato* et au mur ouest des *Grandi Horrea* qui lui font face (fig. 4). Dans la ruelle à l'arrière de l'édifice, désormais fermée, deux couples de contreforts avec arcs ont probablement été installés à ce moment, même si les restaurations importantes qu'ils ont subies rendent difficile leur attribution à une phase chronologique certaine. Ailleurs dans l'édifice, plusieurs éléments montrent que les structures des époques antérieures ont été touchées par des dégâts importants – c'est ce que montrent également les nombreuses fissures présentes sur les murs des phases 1 et 2 – qui ont demandé des interventions particulières. C'est le cas par exemple du mur de séparation entre les pièces 7 et 8, qui est renforcé de part et d'autre par trois piliers en briques soutenant un double arc (fig. 5),

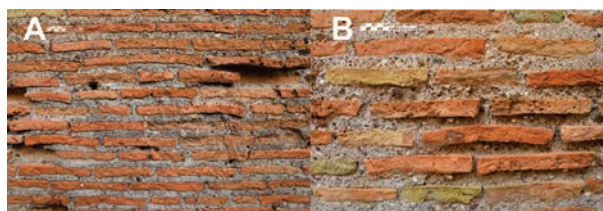
Fig. 7 – Caseggiato dei Molini (I, III, 1), détails de la maçonnerie – A : mur nord de la pièce 22, B : mur est de la pièce 8 (photographies de l'auteur).

de ces interventions structurelles a été exécuté selon une technique tout à fait similaire (fig. 7) : à l'intérieur de l'édifice, les briques employées sont très homogènes, avec une couleur rouge marquée, une forme légèrement bombée et des dimensions régulières (fig. 7A) : la hauteur, plus fine par rapport aux briques des phases précédentes, oscille entre 2,5 et 3 cm, et la longueur la plus fréquemment retrouvée est de 25-26 cm. Plusieurs briques aux bords brisés et de dimensions plus réduites sont insérées dans les murs, ce qui montre qu'elles pourraient être issues de la récupération d'anciens lots. En façade, les briques présentent une couleur plus jaune et une plus grande épaisseur (3 et 4 cm), alors que la longueur des briques est légèrement plus réduite (21 - 22,5 cm) (fig. 7B). Le mortier employé est en revanche homogène partout : de couleur grise, il est facilement reconnaissable par les nombreuses inclusions de pouzzolane rouge, souvent en gros grains, par un nombre très important de nodules de chaux, dont la largeur dépasse parfois les 4 cm, et par la régularité des joints, qui sont lissés en creux et ont une hauteur constante de 1,8-2 cm.

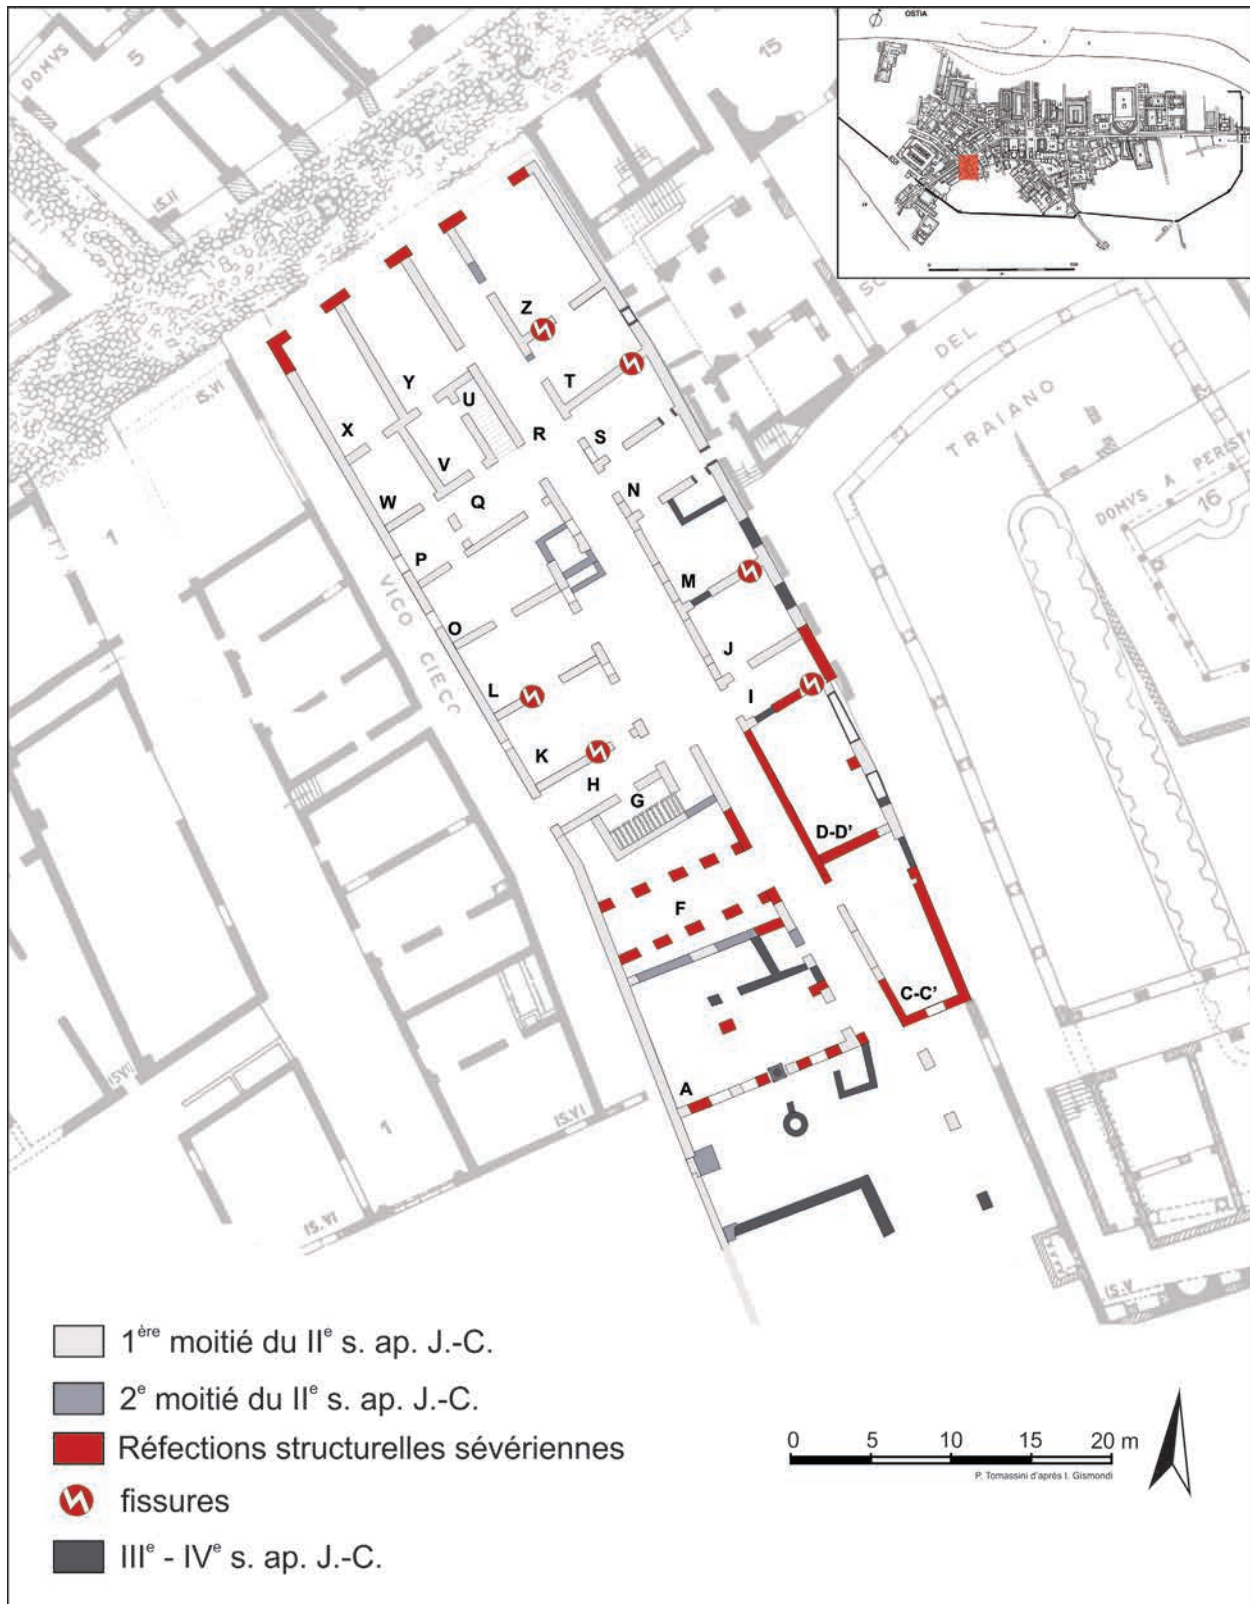
Fig. 8 - Caseggiato delle Taberne Finestrata (IV, V, 18), planimétrie avec mise en évidence des réfections structurelles d'époque sévérienne (DAO auteur, retravaillé à partir de Calza et al. 1953).

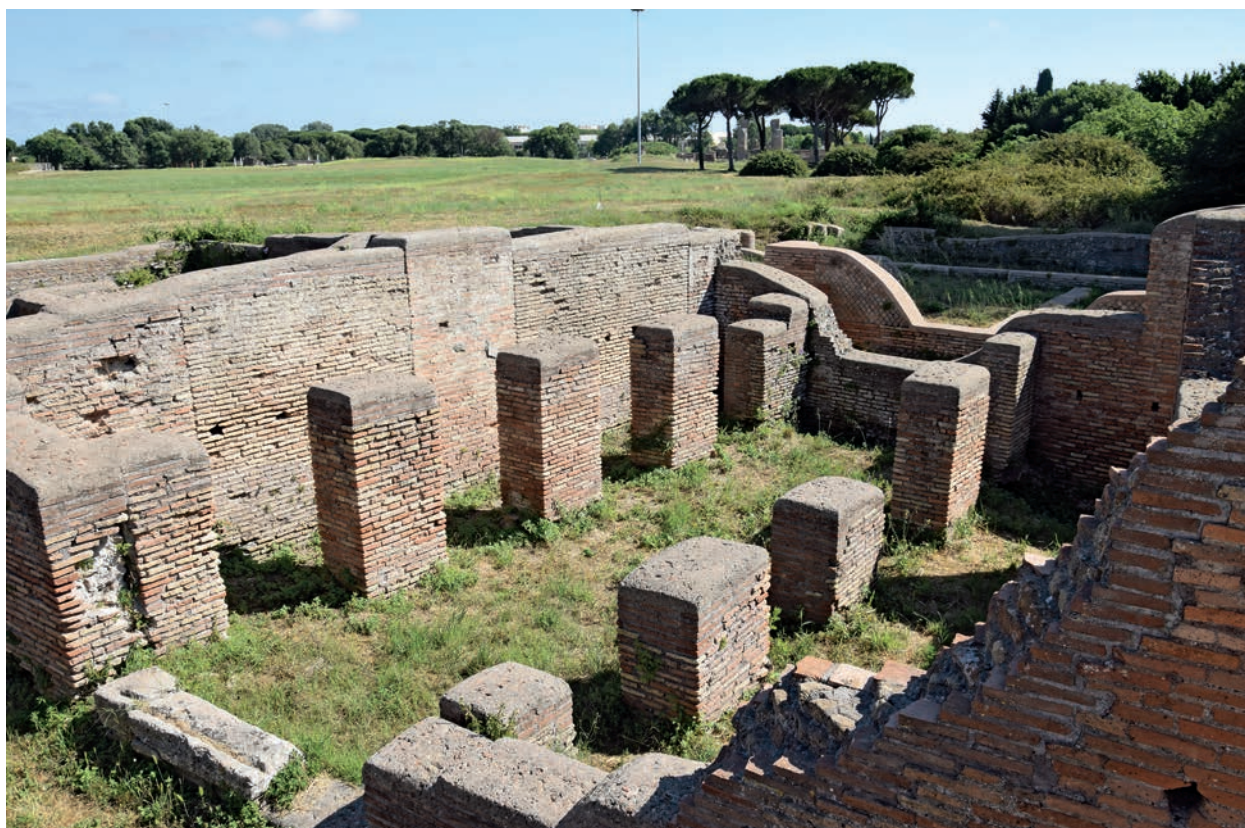
Fig. 9 – Caseggiato delle Taberne Finestrata (IV, V, 18), vue générale de la pièce (F) (photographie de l'auteur).

avait depuis peu gagnée, comme le suggèrent les riches mosaïques qui avaient été ajoutées à l'époque antonine et qui sont à ce moment-ci détruites par les piliers (fig. 9). Par ailleurs, plusieurs murs du rez-de-chaussée sont entièrement reconstruits en sous-œuvre. C'est le cas de la façade de l'édifice sur le *decumanus maximus*, qui se voit doter de nouveaux murs en *opus testaceum* plus grossier<sup>38</sup>, qui réduisent la largeur des portes des trois boutiques disposées sur la rue (fig. 8 et 10) ; l'angle nord-ouest de l'édifice est également renforcé par l'augmentation de l'épaisseur du mur reconstruit. Le même phénomène est visible dans le coin sud-est de l'édifice, qui semble le plus touché : les murs qui séparaient les pièces (C) et (C') et les pièces (D) et (D') sont détruits pour ne former que deux grandes pièces (C-C') et (D-D') ; les murs des deux pièces sont ensuite partiellement reconstruits sur la crête des murs préexistants, arasés quelques centimètres au-dessus du niveau du sol ; cela est particulièrement bien visible dans le couloir (E), où la reconstruction partielle reprend sans interruption le mur plus ancien, qui avait été arasé de manière très régulière, après avoir été l'objet de plusieurs bouchages et rétrécissements à une phase antérieure (fig. 11). À cela s'ajoute une série de piliers-contreforts plus petits adossés aux murs pour leur apporter un soutien supplémentaire et éviter un basculement horizontal : on en retrouve dans le couloir (E) ainsi que dans la pièce (D-D'), où le contrefort est dénué de fondations et repose sur la crête arasée du mur de séparation entre (D) et (D'). L'ensemble de ces mesures semble appartenir à une seule et unique phase de réfections structurelles. C'est ce que montre l'homogénéité de la technique de construction utilisée, qui se distingue par rapport aux autres structures par l'hétérogénéité des matériaux (fig. 12) : les

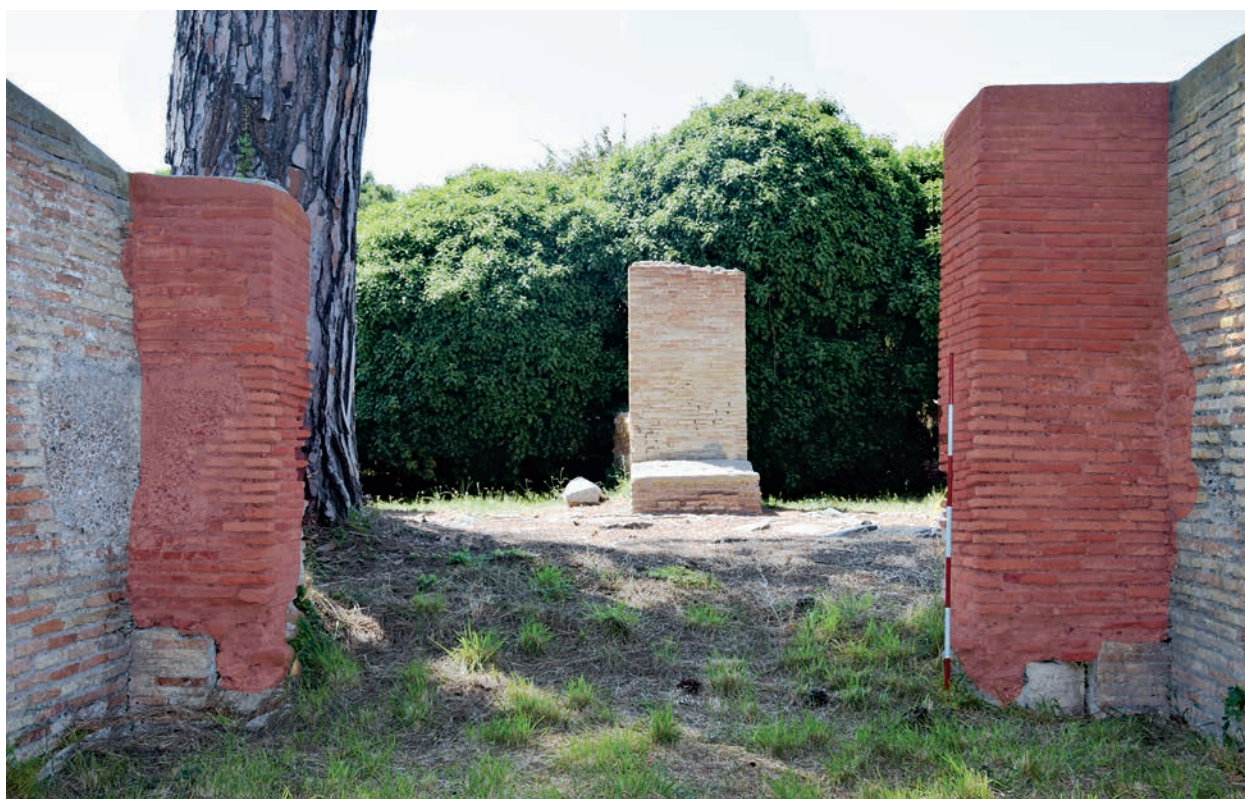
Fig. 10 – Caseggiato delle Taberne Finestrata (IV, V, 18), entrée de la pièce (Y) vue de l'intérieur et reconstruction de la façade (photographie et élaboration de l'auteur).

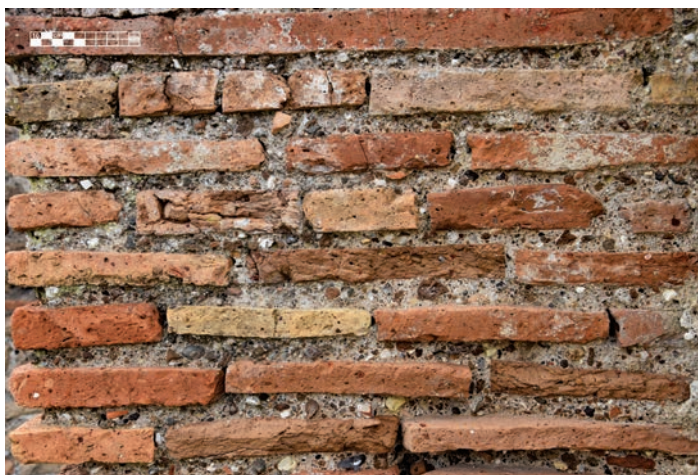
Fig. 12 - Caseggiato delle Taberne Finestrata (IV, V, 18), détail de la maçonnerie du mur est du couloir (E) (photographie de l'auteur).

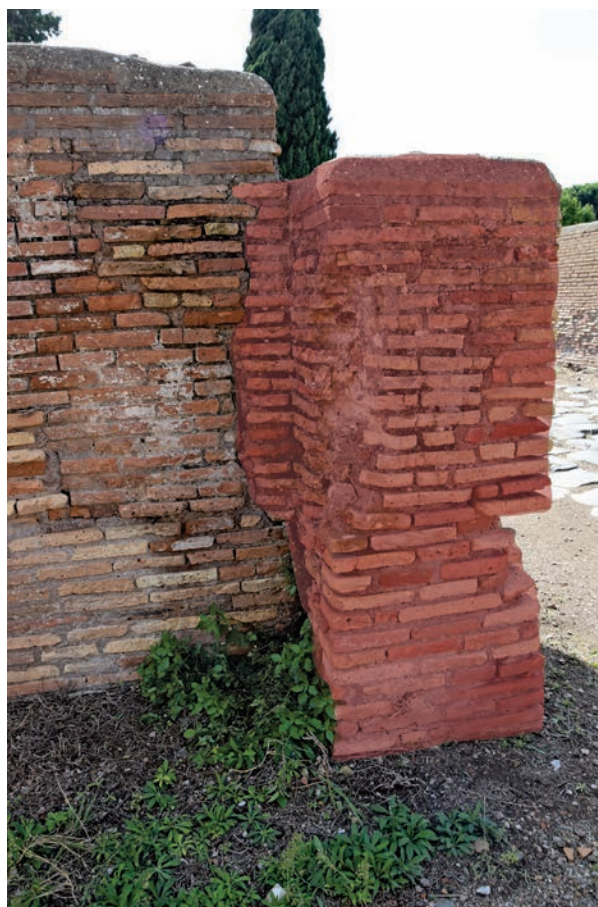
Fig. 14 – Caseggiato del vicolo del Dioniso (IV, V, 7), mur de la façade reconstruit (photographie et élaboration de l'auteur).

*Sei Colonne* (IV, V, 10-11)<sup>41</sup> et du *Caseggiato del vicolo del Dioniso* (IV, V, 7)<sup>42</sup>, où l'on retrouve les mêmes réfections de la façade, qui est remplacée par des murs plus épais et plus larges qui reposent sur les restes arasés des murs plus anciens (fig. 13-14). Dans le *Caseggiato del vicolo del Dioniso*, en particulier, plusieurs interventions peuvent être considérées comme structurelles : une série de piliers-contreforts sont ajoutés de part et d'autre la ruelle qui mène à la cour dans la partie arrière de l'édifice, adossés aux murs latéraux (fig. 15) ; dans la portion ouest du bâtiment, plusieurs piliers sont construits, soit pour soutenir et rétrécir les portes, soit adossés à des murs, comme dans la pièce où est construite la cage d'escalier, dont le mur nord est renforcé par trois piliers-contreforts (fig. 16). La technique de construction (fig. 17) est tout à fait analogue à ce qui a été décrit pour le *Caseggiato delle Taberne Finestrate*, avec des briques aux bords cassés de formes, couleur et dimensions variées (où prédominent toutefois les *bessales* coupés de 21-22 cm de longueur) et un mortier très hétéroclite à l'agrégat grossier composé de matériaux de récupération. La même technique utilisée pour les murs construits à l'occasion de l'aménagement de l'*Insula dell'Aquila* dans la cour de l'édifice, datée du début du III<sup>e</sup> siècle ap. J.-C., nous permet de postuler une datation analogue.

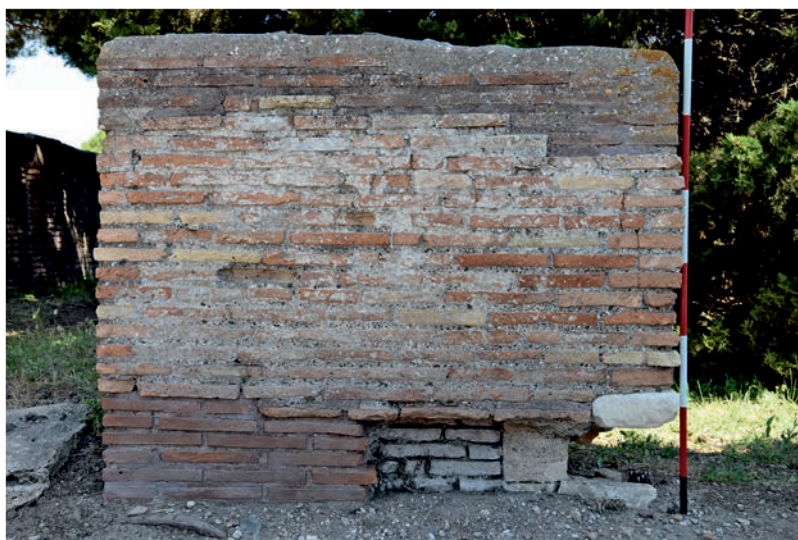
Fig. 13 – Terme delle Sei Colonne (IV, V, 10-11), mur de la façade reconstruit (photographie et élaboration de l'auteur).

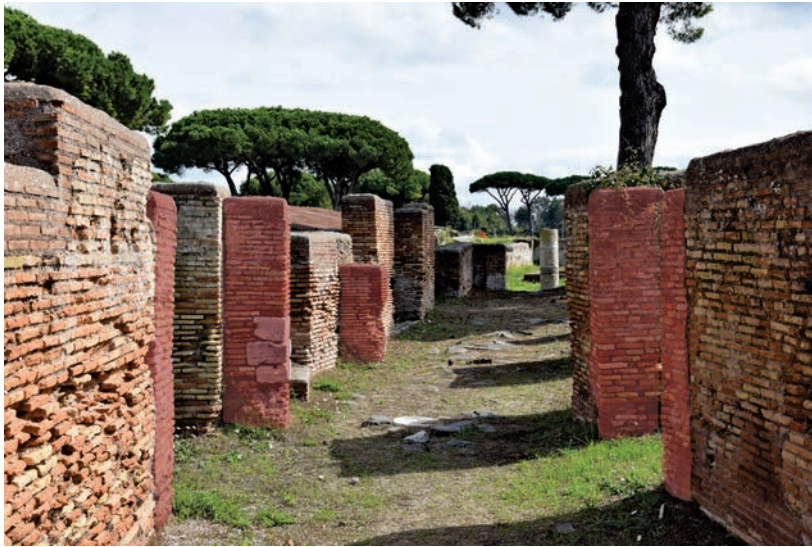
Fig. 15 – Vicolo del Dioniso, vue depuis le nord des piliers-contreforts (photographie et élaboration de l'auteur).

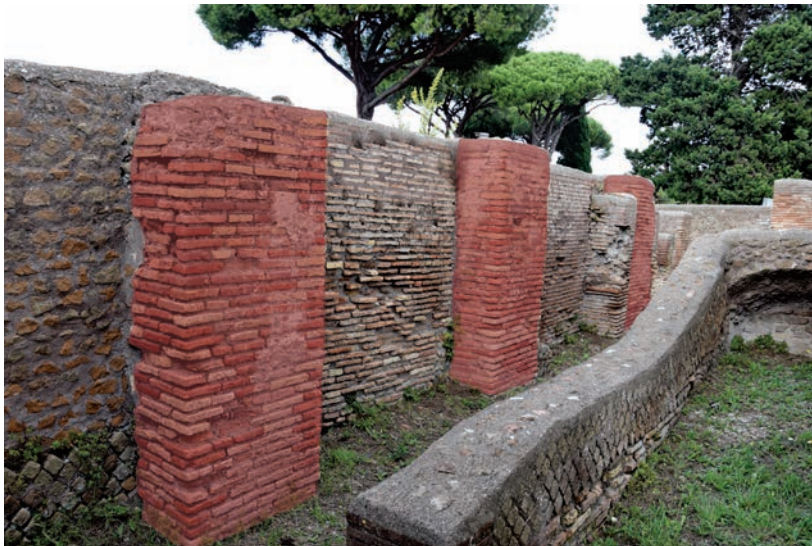
Fig. 16 – Caseggiato del vicolo del Dioniso (IV, V, 7), cage d'escalier ouest, piliers de soutènement (photographie et élaboration de l'auteur).

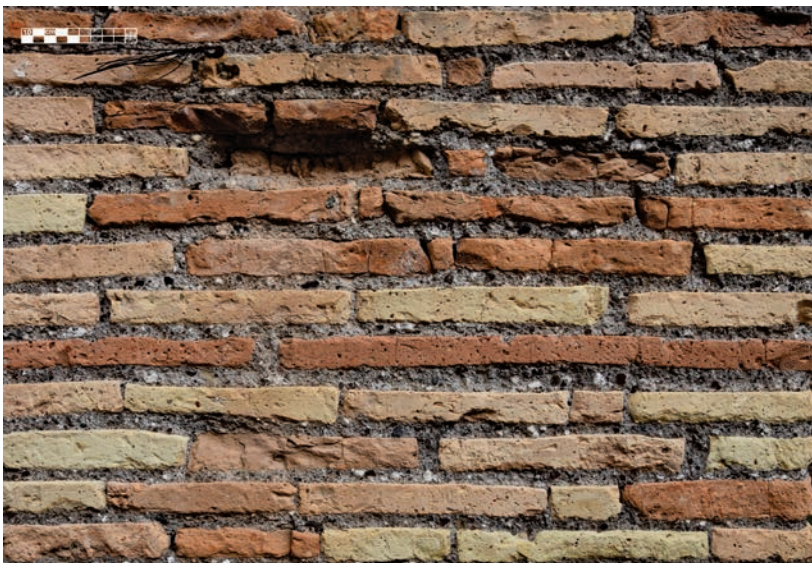
Fig. 17 – Caseggiato del vicolo del Dioniso (IV, V, 7), détail de la maçonnerie d'un des piliers sur le Vicolo del Dioniso (photographie de l'auteur).

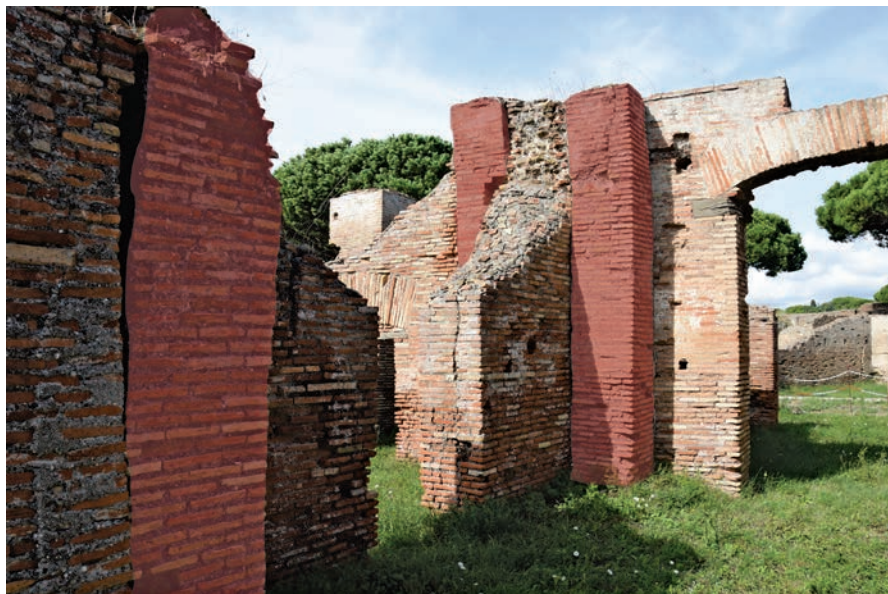
Fig. 19 – Casoggiato dell'Ercole (IV, II, 2-3), vue de la pièce 11 avec piliers de soutènement (photographie et élaboration de l'auteur).

angles des pièces 5, 8, 11, 13 et 15 (fig. 19) ; dans les pièces 24, 25 et 26, plusieurs murs sont repris en sous-œuvre et reconstruits sur les restes des murs partiellement arasés ; au centre de la pièce 14, un grand pilier en briques est ajouté pour soutenir l'étage supérieur. Les mesures les plus imposantes se trouvent toutefois sur la façade qui donnait sur le *Cardo*, qui était rythmée par un long portique à

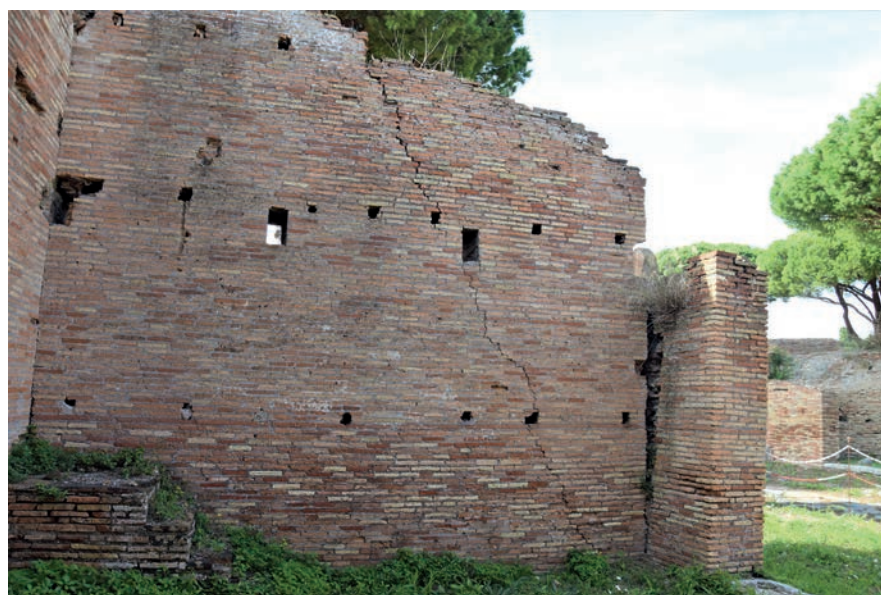
Fig. 20 – Casoggiato dell'Ercole (IV, II, 2-3), pièce 20, vue du mur ouest (photographie de l'auteur).

ce qui a contraint le *Parco archeologico di Ostia antica* à surveiller avec des senseurs électroniques l'écartement des fissures (fig. 20). Cela montre que les mesures réparatrices d'époque sévérienne, là où elles ont été mises en place, ont été efficaces.

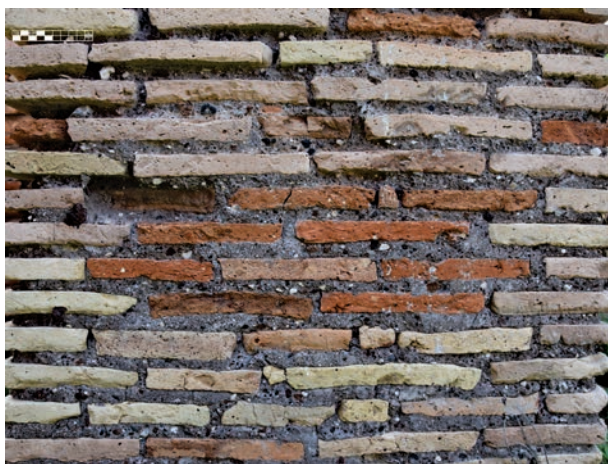
Fig. 23 – Caseggiato dell'Ercole (IV, II, 2-3), détail de la maçonnerie du pilier au centre de la pièce 14 (photographie de l'auteur).

homogène, ce qui permet de postuler qu'elles appartiennent à une seule phase de réparation. On retrouve ici aussi la même technique retrouvée ailleurs (fig. 23) : briques de remploi sur des lits épais (2 - 3 cm) de mortier grossier avec un agrégat disparate composé essentiellement de matériaux de récupération (céramique, verre, mosaïque, enduits broyés...). Seuls les piliers-contreforts situés sous le portique font l'objet d'un soin majeur dans le choix des briques, qui sont toutes de couleur rose-rouge et présentent des dimensions constantes (21,5 - 22,5 cm de longueur, 2,5 cm de hauteur).

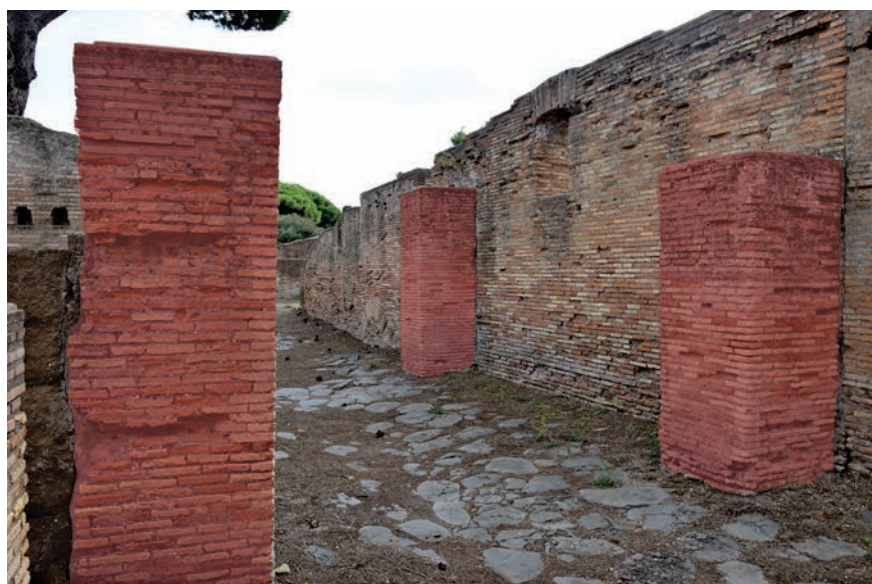
Fig. 24 – Via dei Serpenti, vue depuis le sud avec piliers de soutènement (photographie et élaboration de l'auteur).

Plusieurs traces de réparations ont été identifiées ailleurs dans la ville, notamment dans la cinquième région d'Ostie. Dans le *Caseggiato dei Lottatori* (V, III, 1), le long de la *Via della Fortuna Annonaria*, M. Marano identifie plusieurs traces de reprises en sous-œuvre d'époque sévérienne le long de la façade nord du bâtiment et à plusieurs endroits des murs porteurs du bâtiment<sup>45</sup>. De l'autre côté de la rue, l'îlot V, VI, qui comprend six édifices parmi lesquels le *Caseggiato del Sole* (IV, VI, 1) et le *Mitreo dei Serpenti* (IV, VI, 6), présente une situation analogue. E. Bianchi, qui a publié en 1998 une étude sur les structures de cette partie de la ville, identifie les traces de plusieurs réparations structurelles qu'elle date aussi de l'époque sévérienne. Ainsi, dans le *Caseggiato del Sole*, les portes de communication entre les pièces sont bouchées pour renforcer les murs, qui conservent les traces de faiblesses structurelles importantes<sup>46</sup>. L'édifice voisin V, VI, 2, composé de trois pièces, subit d'importantes réfections au III<sup>e</sup> siècle ap. J.-C., qui comportent notamment l'ajout de trois piliers au centre de la pièce septentrionale et la reprise partielle du mur de séparation entre la pièce septentrionale et la pièce centrale. À cela s'ajoute la construction, le long de la façade de cet édifice, de quatre couples de grands piliers-contreforts en briques, qui sont placés de part et d'autre de la *Via dei Serpenti*<sup>47</sup> (fig. 24). Ces piliers, comme pour la

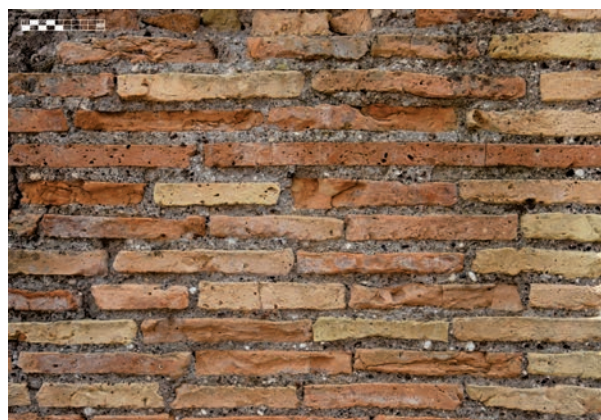
Fig. 25 – Caseggiato V, VI, 2, détail de la maçonnerie d'un des piliers sur la Via dei Serpenti (photographie de l'auteur).

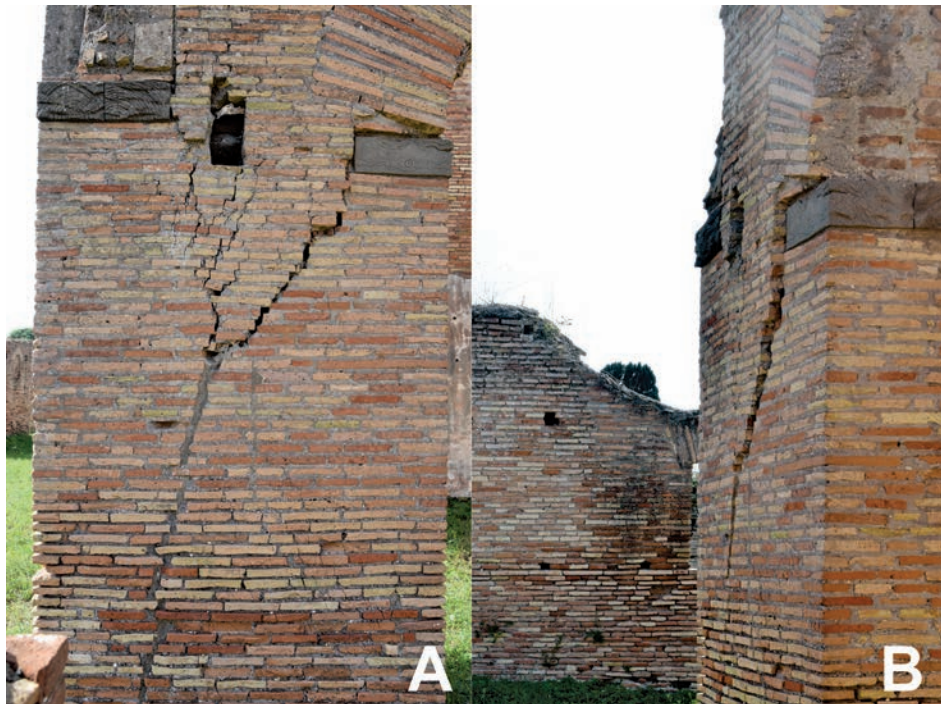
Fig. 28 – Caseggiato dell'Ercole (IV, II, 2-3), fissuration sur le mur sud du couloir 20 ; A : vue de face, B : vue latérale avec torsion du mur (photographie de l'auteur).

61. Dans le cas des fissures visibles sur la figure 28, il est également possible qu'elles aient été causées par des événements plus récents. En effet, dater une fissure si elle n'est pas directement liée à une réparation peut être très difficile. Nous avons toutefois décidé de maintenir cette figure pour le caractère très représentatif du type de fissure retrouvé également ailleurs à Ostie et compatible avec les dégâts sismiques (cf. *infra*).
