# SCAVI DI OSTIA

## INSULA DELLE IERODULE

(C.D. CASA DI LUCCEIA PRIMITIVA: III,IX,6)

### SCAVO E RICOSTRUZIONE DEL SOFFITTO I DELL'AMBIENTE 10

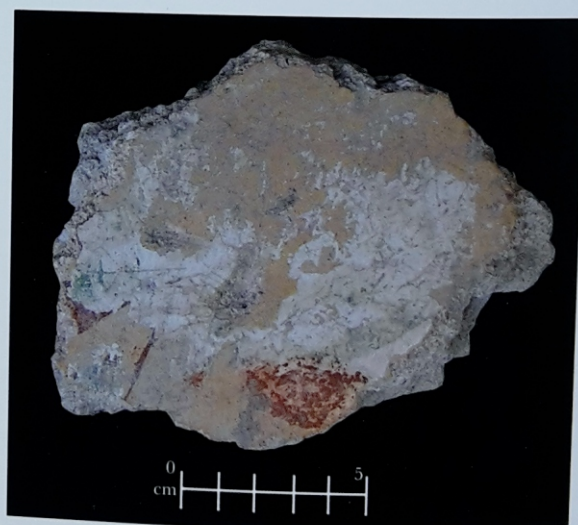
Fig. 187: *Insula delle Ierodule*, frammento del soffitto I del corridoio 10 con tracce di scialbatura (soffitto II)

numerosi, il retro dei materiali riferibili al soffitto I non ha conservato l'impronta dell'incannucciata. Per determinare la pertinenza di simili frammenti alla prima superficie pittorica si è ricorso all'ausilio di indicatori diversi quali l'eventuale conservazione di un retro liscio, testimonianza dell'avvenuto distacco dello strato di preparazione contenente le suddette impronte, l'analisi delle caratteristiche macroscopiche degli impasti<sup>4</sup> e infine l'osservazione dei motivi decorativi eseguiti sulla pellicola pittorica. L'esistenza di una seconda fase pittorica (soffitto II), realizzata su una sottilissima e fragilissima mano di latte di calce, è risultata leggibile su un numero limitato di frammenti (Fig. 187). In un primo momento dell'indagine la scarsa incidenza della scialbatura al di sopra della pellicola pittorica del soffitto I ha suggerito l'ipotesi che si trattasse di

limitati interventi di ripristino della più antica composizione evidentemente danneggiata. Il proseguimento dello studio ha dimostrato l'erroneità dell'assunto formulato in partenza rivelando l'esistenza di motivi decorativi diversi rispetto a quelli realizzati sulla più antica superficie nonché la probabile scelta di un colore di fondo bianco anziché giallo a testimonianza di un generale rifacimento della pittura originaria. L'elevata deperibilità del soffitto II ha reso vano lo sforzo teso a ricostruire l'originario schema di base: nessuna informazione si possiede riguardo alla decorazione ad eccezione della presenza di linee curve di diverso spessore rese in rosso e verde (Fig. 187)<sup>5</sup>. Scalpellature più o meno profonde, eseguite ai danni della scialbatura e del soffitto I, testimoniano la stesura di un ulteriore strato di intonaco destinato ad accogliere l'ultima realizzazione pittorica del corridoio 10 (soffitto III)<sup>6</sup>. I frammenti relativi al soffitto III risultano facilmente identificabili grazie all'esiguo spessore che li contraddistingue (ca. 1 cm) e grazie al retro liscio che conserva l'impronta in aggetto dei colpi dello scalpello.

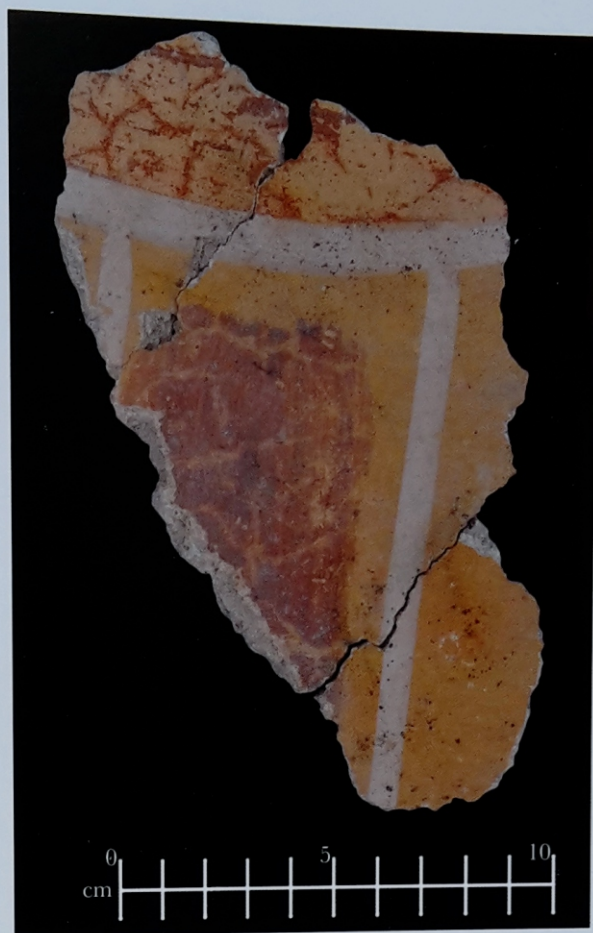
Fig. 188: *Insula* delle Ierodule, frammento del soffitto III del corridoio 10

modulare di mandorle rosse e verdi analoghe a quelle eseguite sul soffitto I (Fig. 188)<sup>7</sup>. Se lo schema di base non sembra subire alterazioni di grande rilievo, diversa sorte spetta ai motivi accessori, quali ad esempio i tralci floreali rossi e le esili

ghirlande che vedremo realizzati sul più antico strato pittorico, entrambi soppressi a totale vantaggio di ornati estremamente semplificati (Fig. 188)<sup>8</sup>. Non mancano intonaci nei quali le tre fasi decorative aderiscono ancora saldamente l'una all'altra (Fig. 189).

<sup>8</sup>Sul fondo giallo del soffitto III trovano la loro collocazione semplici fasce rosso scuro eseguite probabilmente ai lati di ogni mandorla (Fig. 188) e fiori rossi di rapida esecuzione.

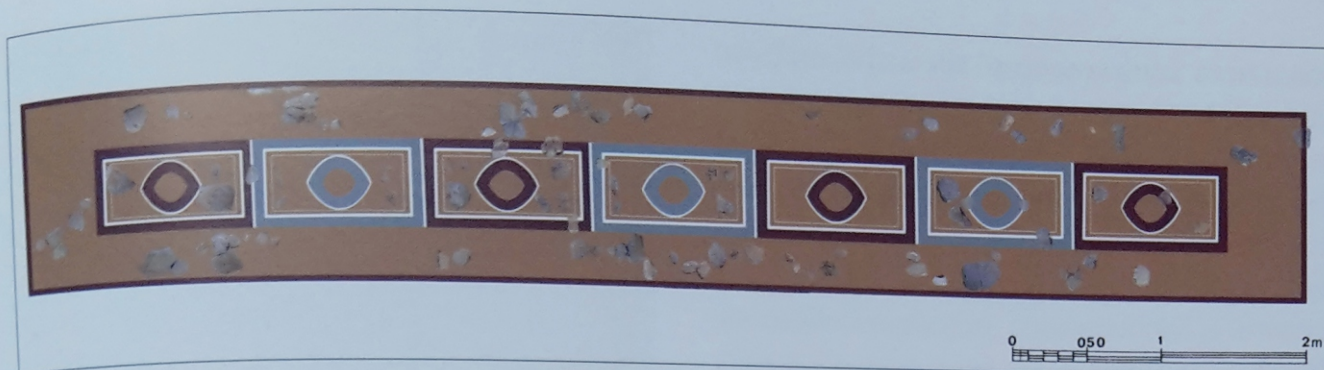
Fig. 190: *Insula* delle Ierodule, ipotesi di ricostruzione dello schema decorativo del soffitto I del corridoio 10

Più complesso è stato il lavoro di ricomposizione del soffitto I<sup>13</sup>. L'accentuato deterioramento della prima superficie decorativa nonché le esigue dimensioni dei singoli intonaci hanno resa necessaria la lavorazione della ricostruzione tramite *software Adobe® Photoshop® CS2*. In tale maniera è stato possibile plasmare di volta in volta lo schema di base della decorazione in conformità alle caratteristiche delle immagini fotografiche che si decideva di utilizzare. Se da un lato l'elaborazione grafica computerizzata ha agevolato il lavoro ricostruttivo grazie anche alla possibilità di ingrandire o rimpicciolire lo schema di base che si stava tracciando, dall'altro i suoi limiti sono risultati subito evidenti in quanto l'effetto finale ottenuto rimaneva freddo e privo di quella vivacità cromatica che tanto ani-

mava i rivestimenti pittorici romani (Fig. 190). Si è scelto pertanto di elaborare ulteriormente la ricostruzione modellata in computer grafica realizzando a mano un disegno in scala della decorazione (Fig. 146).

ghirlande esaminate si incrociano variamente tra loro muovendo la composizione (Fig. 191). Oltre le fasce angolari e le ghirlande si sviluppa lo schema di base della decorazione a fondo giallo, giocato sull'alternanza di mandorle rosse e verdi racchiuse entro riquadri degli stessi colori (Fig. 190). Di notevole complessità è stato stabilire il numero totale delle riquadrature e a questo scopo è stato necessario avvalersi dell'ausilio dei frammenti decorati con le mandorle. Si è proceduto stabilendo l'ampiezza di queste ultime sulla base dell'arco di cerchio conservato nei diversi frammenti, ottenendo un diametro pari a ca. 40 cm. Questa misura è stata successivamente lavorata in scala con *software Adobe® Photoshop® CS2* e ha suggerito una successione di 7 riquadrature alternativamente rosse e verdi originate dall'incrocio di fasce verticali e orizzontali eseguite con rapidi colpi di pennello.

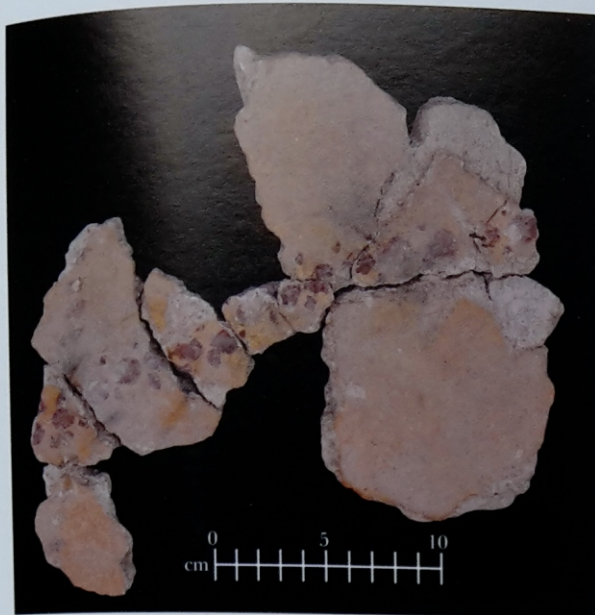
Fig. 191: *Insula* delle Ierodule, frammenti del soffitto I del corridoio 10 con ghirlande incrociate
