# Alcune considerazioni sui frammenti pittorici dalla villa tardoantica di Aiano-Torraccia di Chiusi (SI)

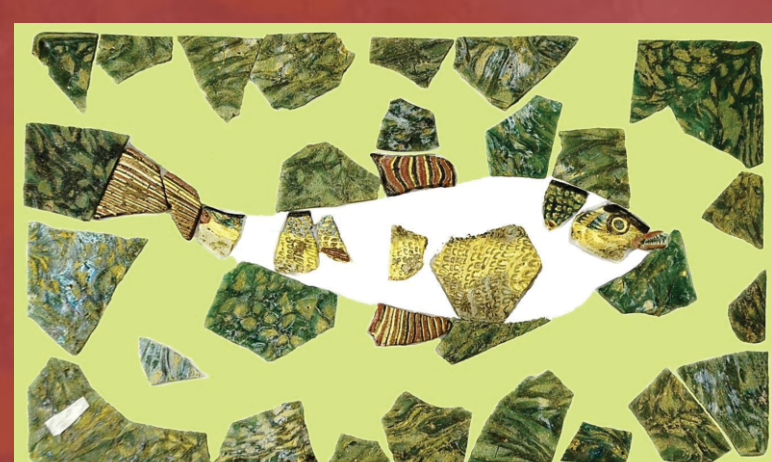
Fig. 4 : frammenti di *opus sectile* in pasta vitrea.

Le uniche decorazioni dipinte sono state ritrovate defunzionalizzate e accumulate appositamente da mano umana in vari strati del vano U (Fig. 3). Di qui discende l'impossibilità di ricostruire, stanti i dati attuali, gli spazi, le modalità ed i fini di tale apparato decorativo, che doveva essere notevole, visti i numerosi ritrovamenti di decorazioni di lusso estremo: marmi, *sectilia* in pasta vitrea e tessere rivestite di foglia d'oro, mosaici (Figg. 5-6), affreschi e stucchi.

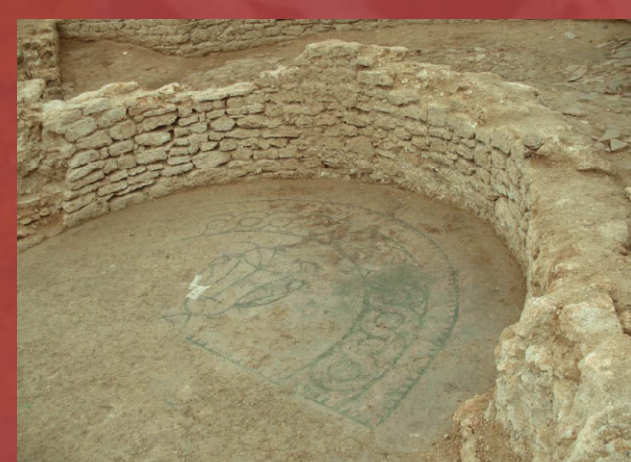
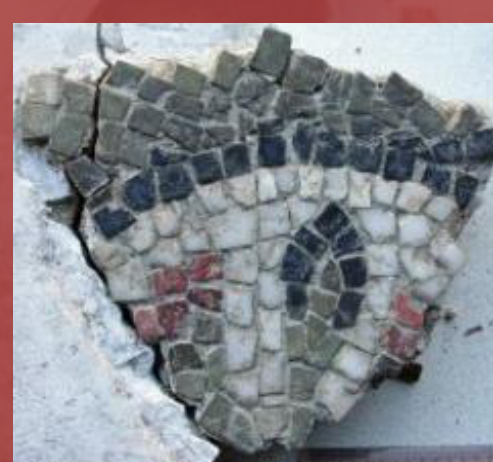
Figg. 5-6 : elementi di decorazione pavimentale dalla sala triloba (5) e in giacitura secondaria (6).

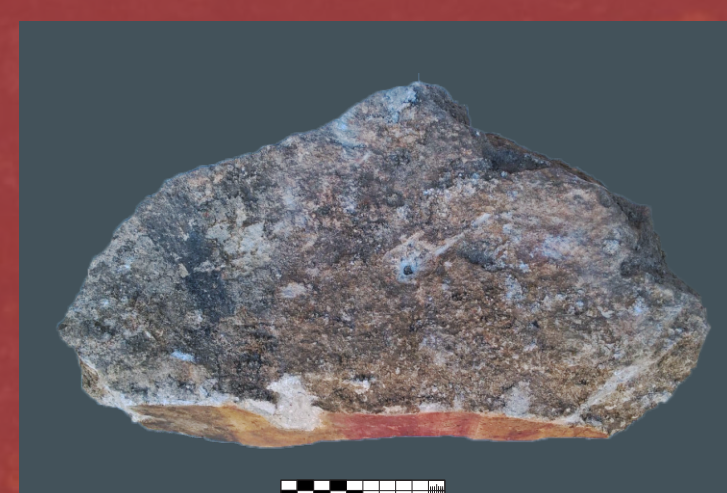
Fig. 10. Frammento visto dall'alto.

La qualità dell'esecuzione contrasta fortemente con quella degli altri materiali rinvenuti, in particolare dei mosaici in pasta vitrea. L'intonaco è stato steso su un finissimo strato di malta grigiastra, spesso per lo più 2-3 mm (Fig. 10). Ciò conferma quel che già si sa della decorazione tardoantica, dove le decorazioni dipinte diventano semplice sostituto economico delle tarsie marmoree, che diventano l'ornamento per eccellenza delle ricche dimore sin dal IV secolo. La produzione di queste "imitazioni", in realtà libere interpretazioni, subisce un particolare sviluppo in Italia e nel Mediterraneo tra la metà del IV e la metà del V secolo, dove trova numerose attestazioni, come nel caso delle decorazioni del "Mitreo dei marmi colorati", recentemente rinvenuto ad Ostia dal Progetto Ostia Marina dell'Università di Bologna, che presenta ugualmente elementi decorativi singoli nella zona inferiore.
